4. 異常発生メカニズム

4.1 異常発生メカニズム(サマリ)

4.1 異常発生メカニズム(図解) 衛星正常状態から物体の分離に至るまで

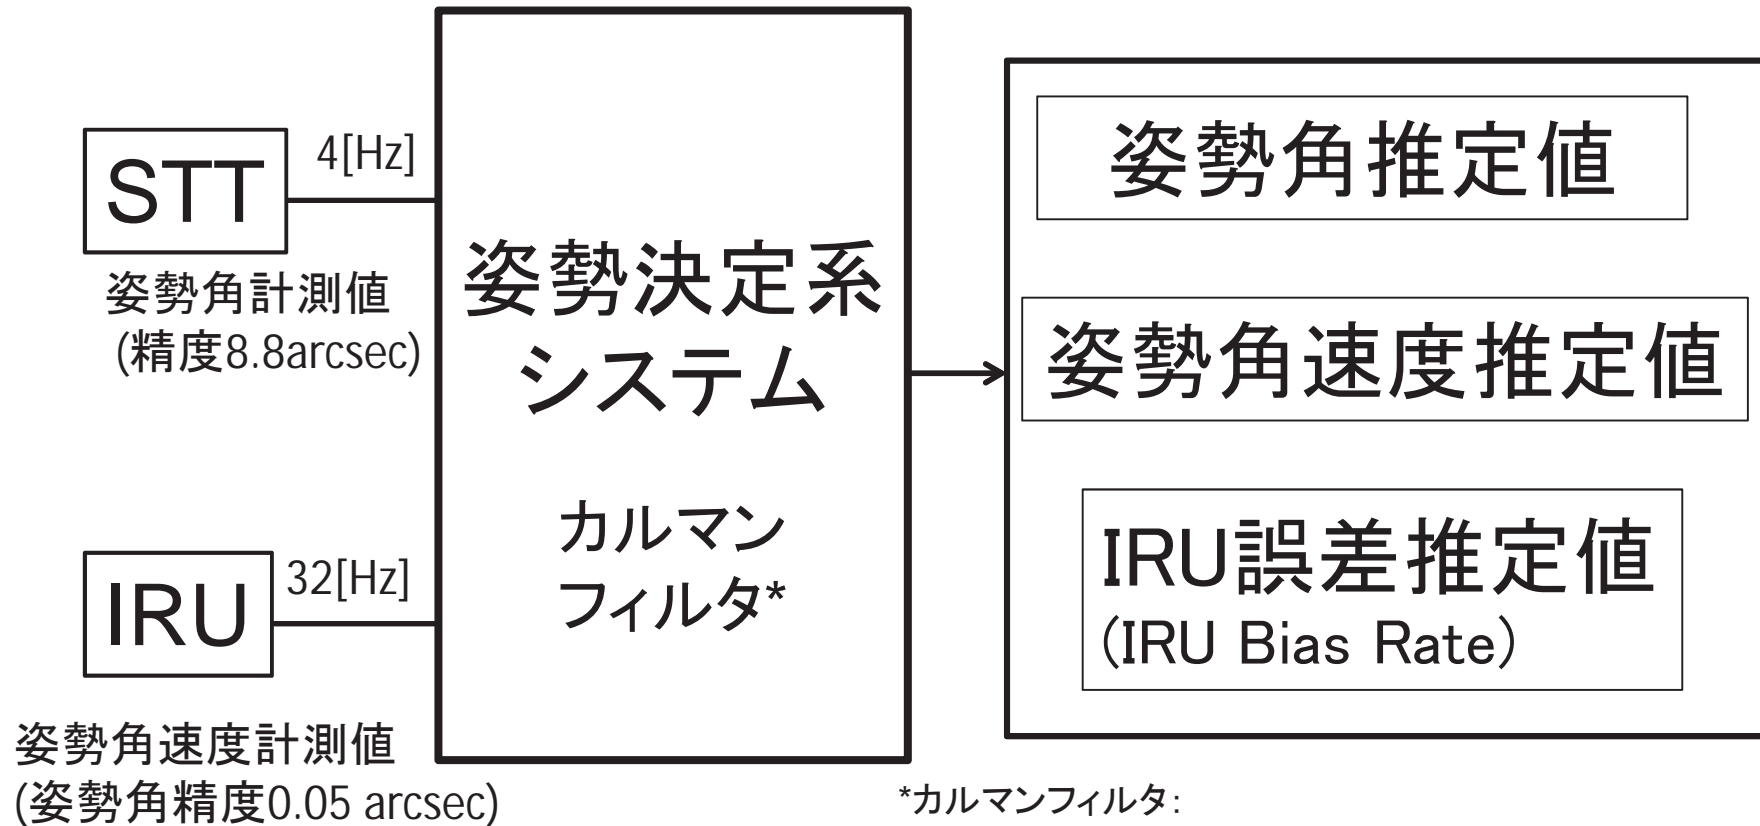
補足A

【補足A】 ASTRO-H姿勢決定方法

*カルマンフィルタ:

これまで推定してきた運動情報に新規に取得したセンサ計測値を統合し、センサ特性や過去の推移に基づき、センサのノイズを除去しながら合理的に運動状態を推定する方法。

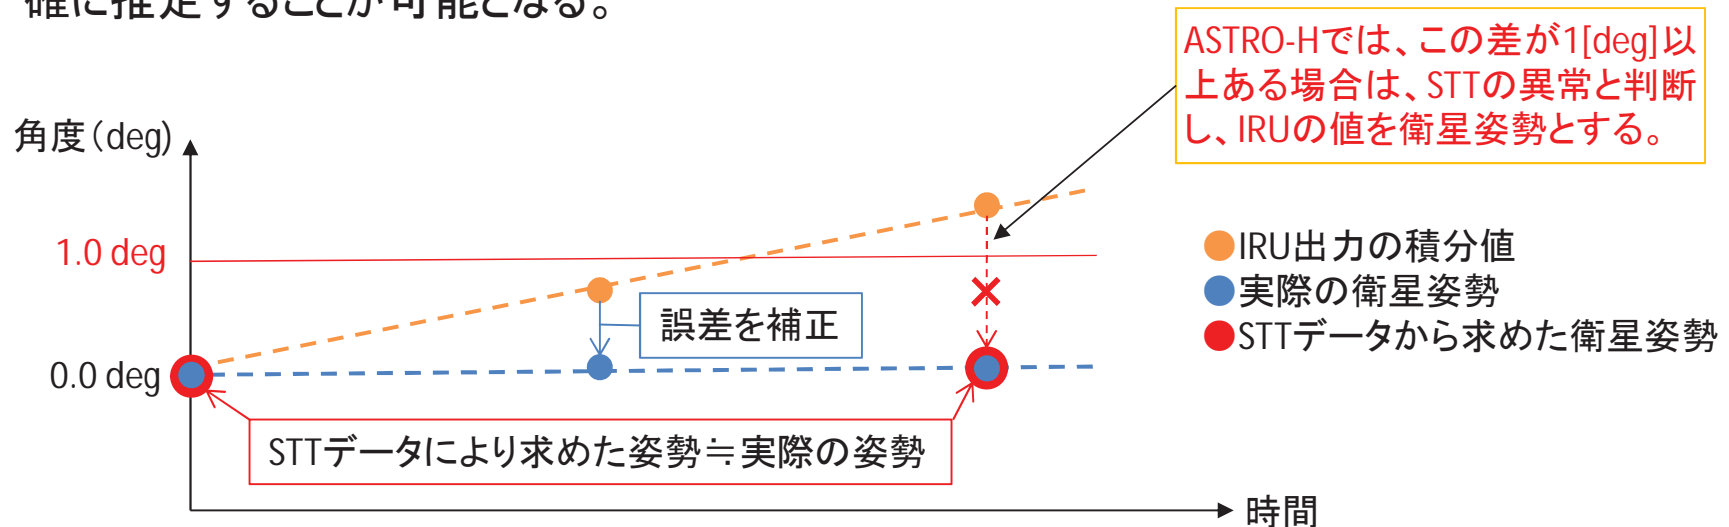
【補足B】 IRU誤差推定値について

- IRUは衛星の各軸(X、Y、Z軸)の角速度(deg/sec)を計測する機器
- IRUデータにより衛星姿勢(deg)を決定する場合、時間積分により算出する
例 計測値:0.1[deg/sec] 10秒後の姿勢:0.1×10[sec]=1.0[deg]。
- 角速度計測値には僅かな誤差があり、時間積分により誤差が蓄積する。
例 計測誤差:0.01[deg/sec] 10秒後の姿勢決定誤差:0.01×10=0.1[deg]
- 精度の高いSTTによる姿勢決定値と比較することでIRUの誤差の傾向(下図オレンジの線の傾き)を算出している。
- この誤差の傾向(IRU誤差推定値)を利用することで、STTデータの無い部分でも、姿勢を正確に推定することが可能となる。

(注)あくまでわかりやすさを重視した図であり、実際の処理とは異なる

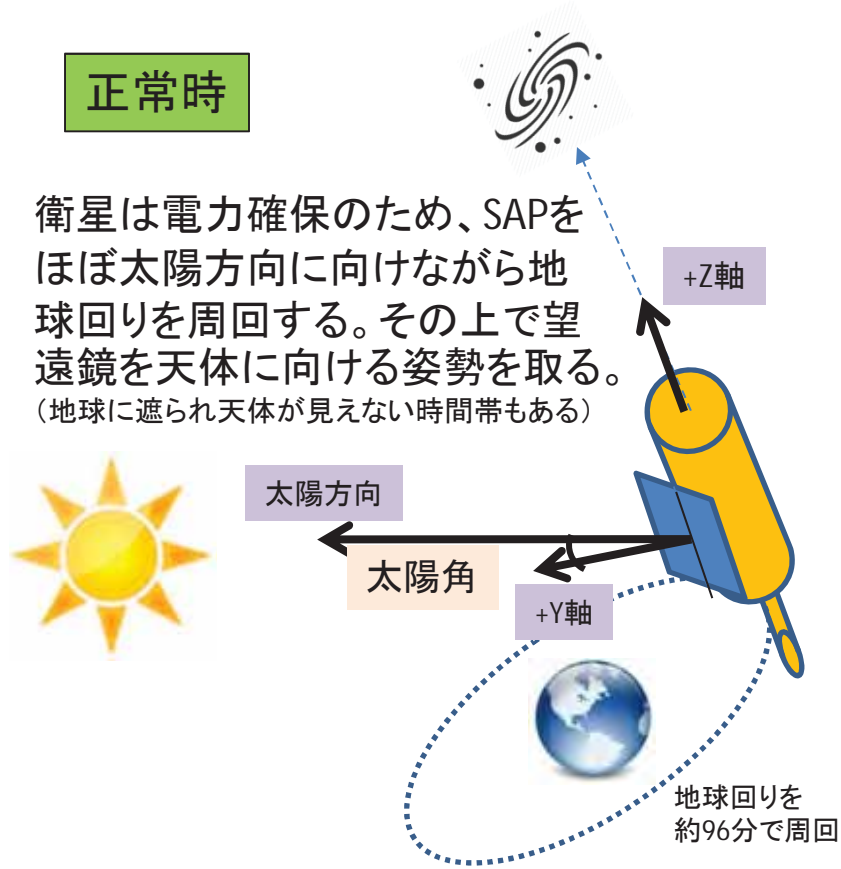
【補足C】異常発生メカニズム②での衛星挙動(イメージ) 補足C

正常時

衛星は電力確保のため、SAPをほぼ太陽方向に向けながら地球回りを周回する。その上で望遠鏡を天体に向ける姿勢を取る。(地球に遮られ天体が見えない時間帯もある)

衛星+Y軸と太陽方向のなす角度(太陽角)が、プラスマイナス30度以内であれば正常
