「H-A ロケット 6 号機 打上げ失敗の原因究明及び今後の対策について」

平成 1 6 年 6 月 宇宙開発委員会委員長 井口雅一

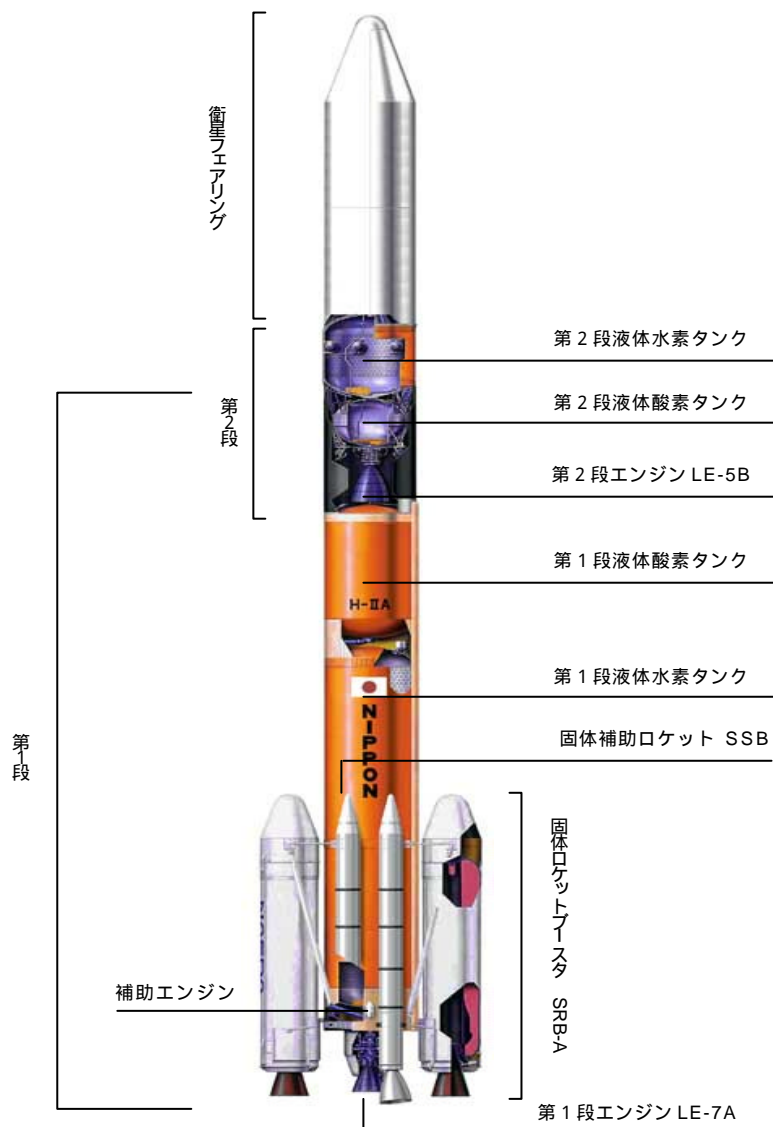
・打ち上げ後 1 0 5 秒後に 2 機の大型個体ロケットブースターを切り離す信号が出されたが、左側のブースターは切り離されたものの、右側の切り離しに失敗した。その後、衛

星軌道投入のためのロケット軌道を維持できず、打ち上げ後 1 0 分 5 3 秒に口

ケット指令破壊信号が出された。

・ロケット搭載のCCDカメラ画像により、右側ロケットブースターの前方固定ブレスが切断されていないことが確認された。
