内閣府AUV実証事業 中間報告資料

2024/10/24

KDDIスマートドローン株式会社

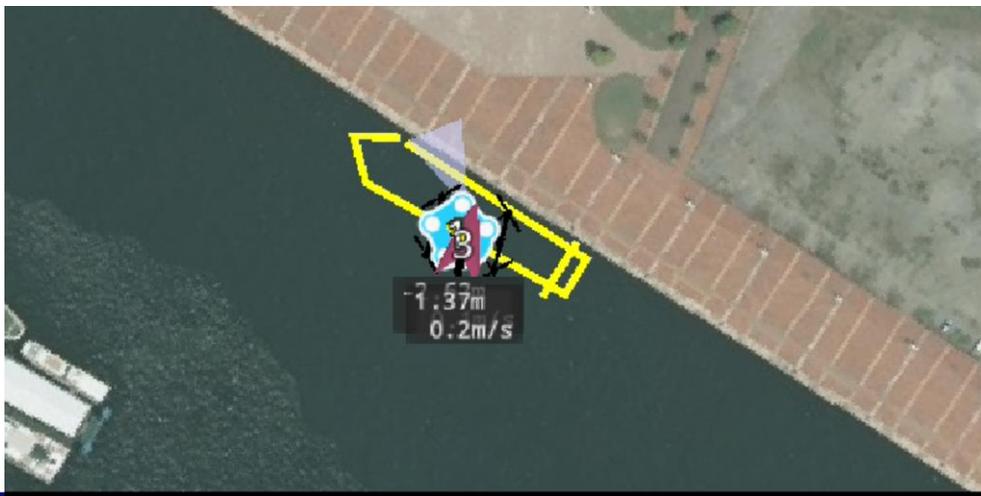
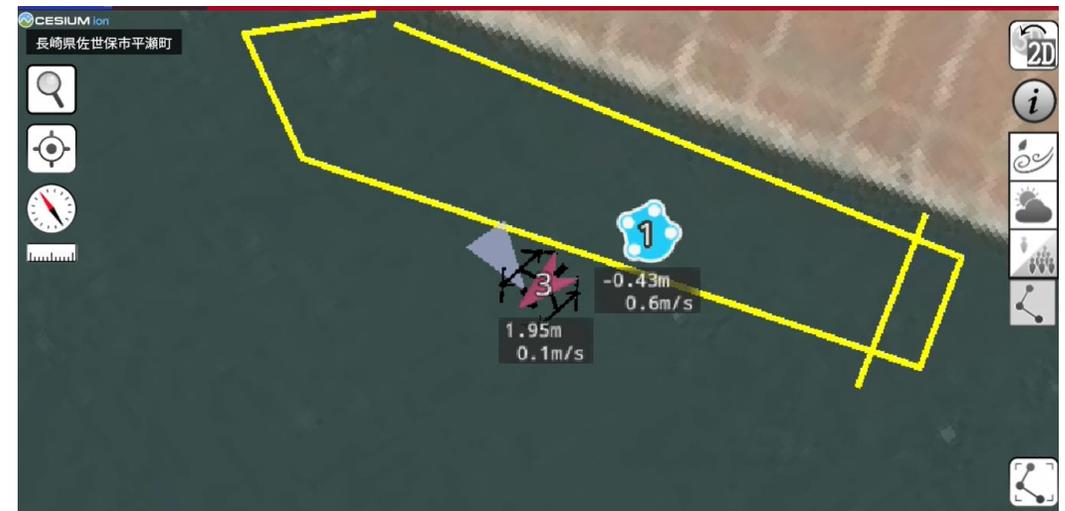
②プロペラ等の周辺における位置取りの容易さ

船上からの水中ドローン点検での問題が水空合体ドローンでは解消されることを確認できた

- ・プロペラ等の箇所で、ケーブルが絡まるリスクが軽減（アプローチが下図のようにケーブルに絡まりにくい配置となる）
- ・船上に柱などがある場合、通常水中ドローンは一度船上に戻す必要があるが、水空合体ドローンはケーブルが船上に無いため、船上に戻す作業が不要になる。

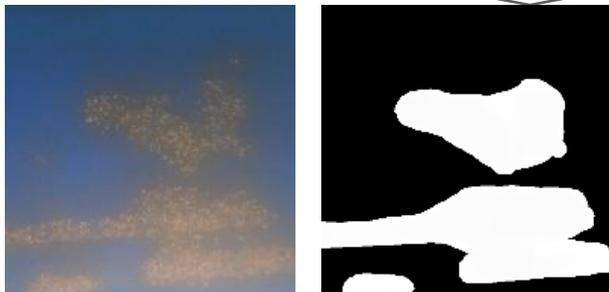
① AI解析

1回目の実証で付着物等の撮影を実施し、AI処理を行った。検知できるもの、出来ないものがあった。
要因として考えられる事は、明るさや泡の存在がある。精度向上できる技術・運用を考察中。
