# イプシロンロケット6号機 打上げ失敗原因調査状況

令和4(2022)年10月21日  
宇宙航空研究開発機構

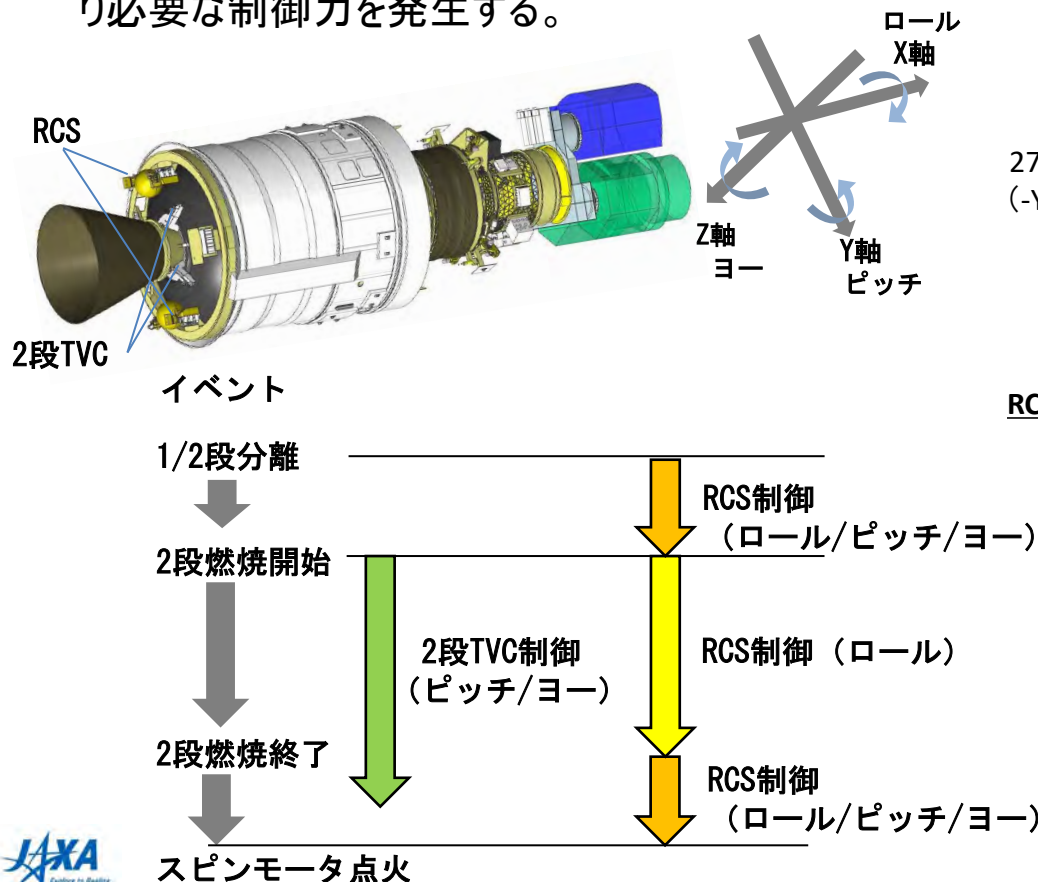
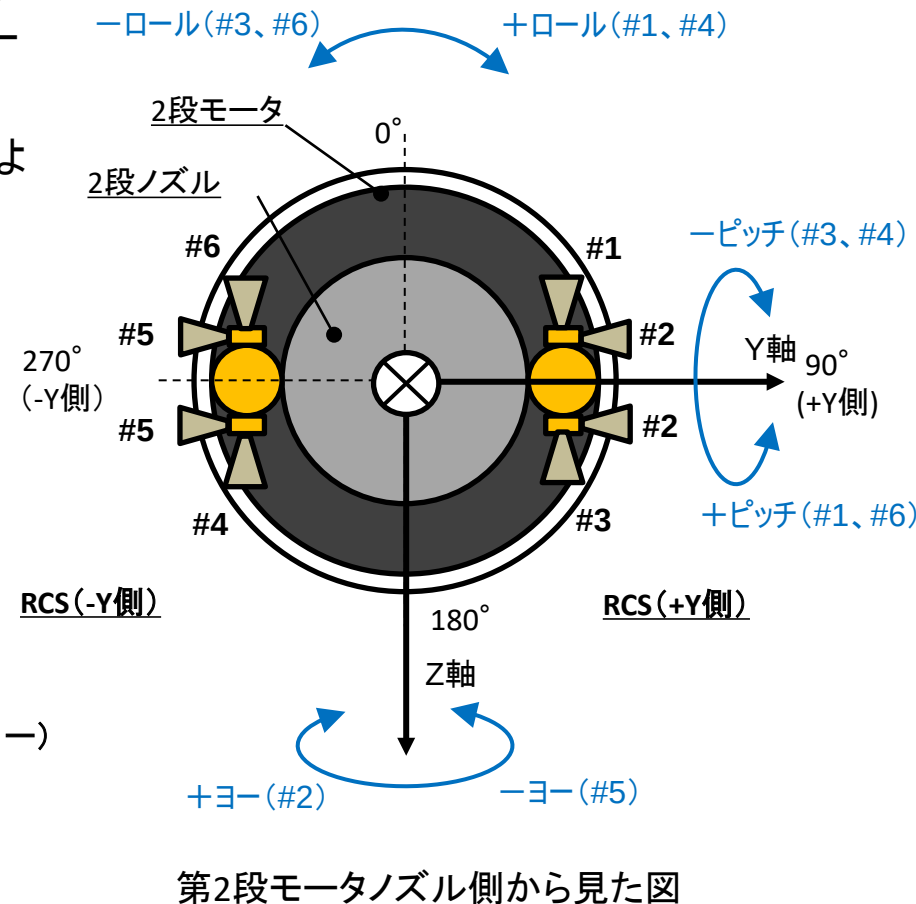
### 1-4-2. 2段姿勢制御方式

- 1段モータ燃焼中のTVC制御およびSMSJによる姿勢制御は正常に行われ、2段モータ燃焼中のTVC制御も正常。その後RCSによる制御のみになった際に3軸全ての姿勢角誤差がRCS制御終了まで拡大し続けた(2段燃焼終了後姿勢異常)。  
→【1-4-2、1-4-3. 2段姿勢制御方式、姿勢角誤差】

- 2段燃焼中はTVCによりピッチ軸とヨー軸を、RCSによりロール軸を制御し、2段燃焼前後はRCSにより3軸（ロール軸、ピッチ軸、ヨー軸）を制御する。
- RCSには計8基のスラスタがあり、右図の組み合わせにより必要な制御力を発生する。

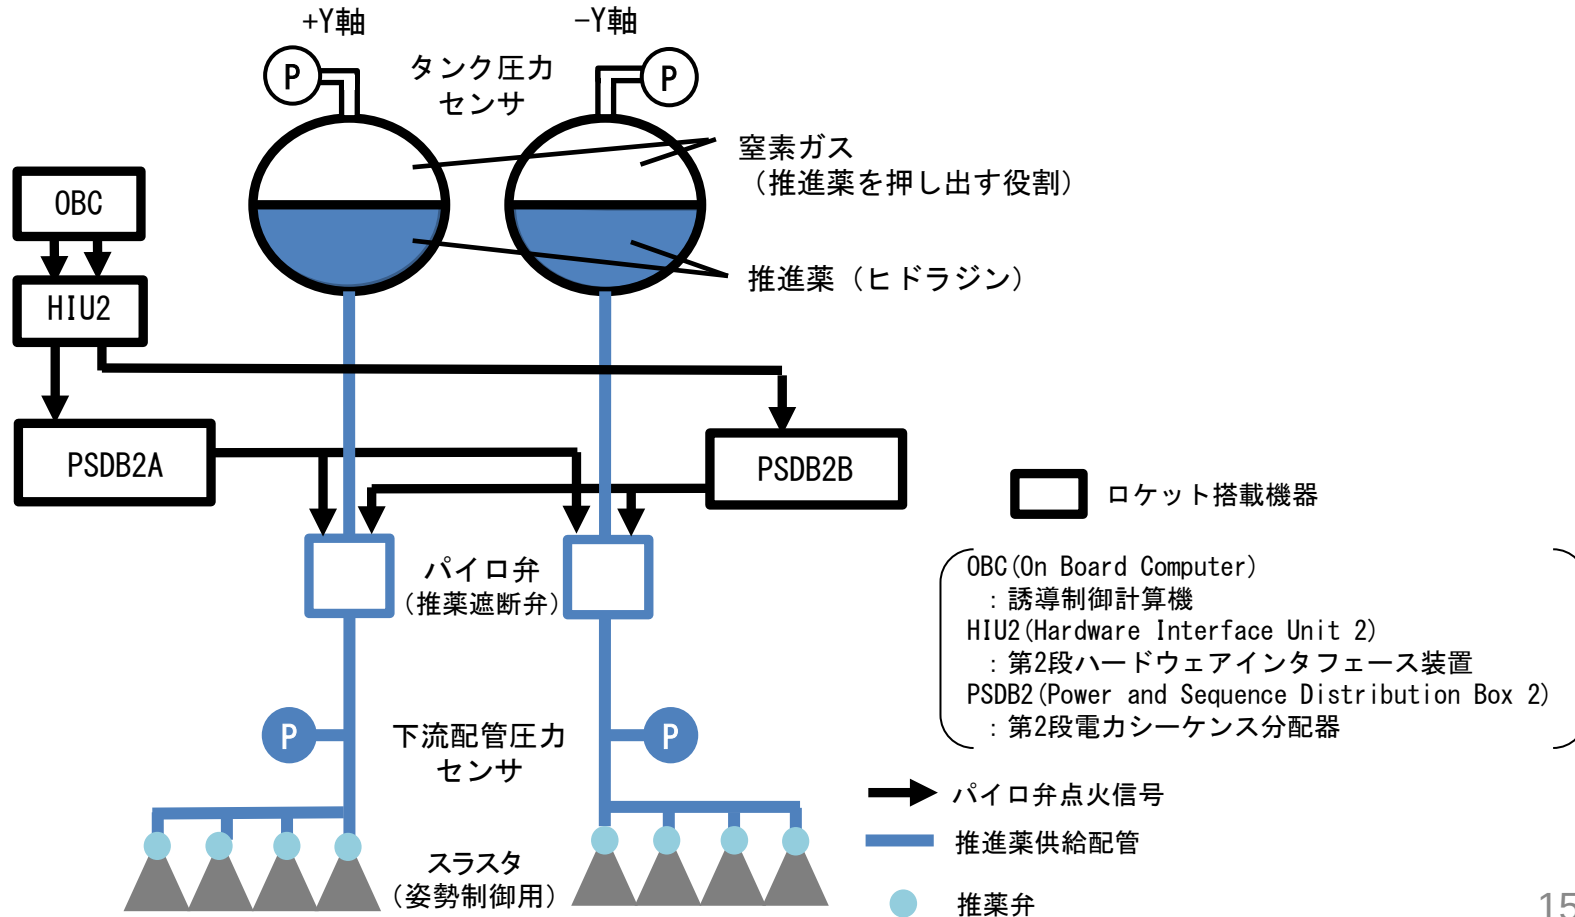
### 1-4-4. 2段RCS系統概略

- 2系統あるRCSの1系統(+Y側)の下流配管圧力がタンク圧力まで上昇せず、RCSとして機能しなかった。  
→【1-4-4、1-4-5. 2段RCS系統概略、圧力データ】

- 射場では安全のために推進薬をパイロ弁（推薬遮断弁）で遮断しており、飛行中に誘導制御計算機からの信号（点火信号系統は冗長構成）でパイロ弁を開にしてスラスト直近まで推進薬を送る。
- 誘導制御計算機からの信号により推薬弁を開閉させ、触媒反応による燃焼により推力を発生させる。

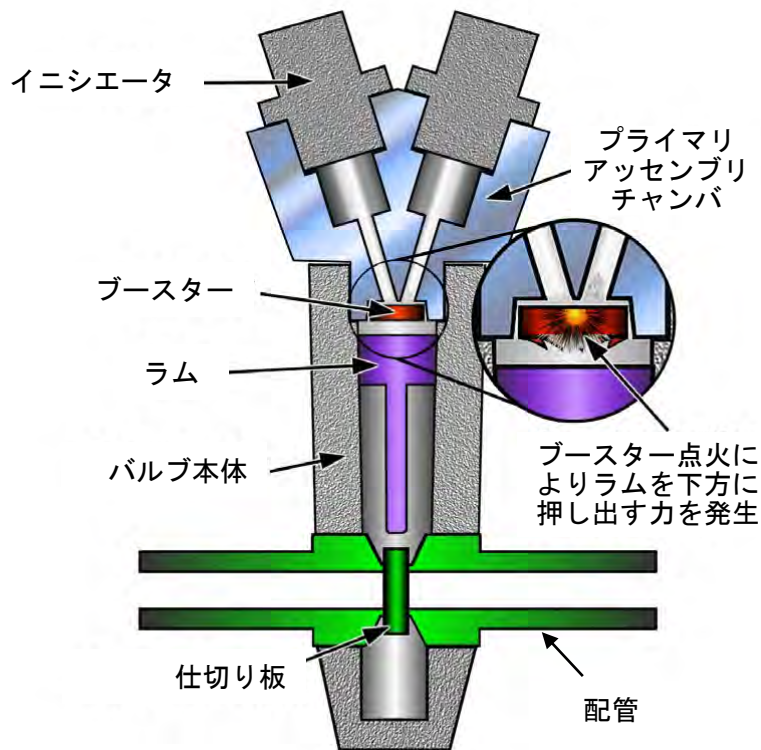
#### (b) パイロ弁の概要

- パイロ弁は、飛行前は推進薬を遮断し、飛行中に火工品（イニシエータ、ブースター）の点火により流路を開通させるバルブ。
- イニシエータは冗長構成であり、2つのうち1つが点火すれば流路は開通する。

- ① イニシエータに点火
- ② ブースターに点火
- ③ ラムを下方へ押し出す
- ④ 配管の仕切り板をラムが打ちぬく
- ⑤ 流路が開通する
