科学技術・学術審議会  
研究計画・評価分科会  
宇宙開発利用部会  
調査・安全小委員会  
R4.11.11

# イプシロンロケット6号機 打上げ失敗原因調査状況

令和4(2022)年11月11日  
宇宙航空研究開発機構

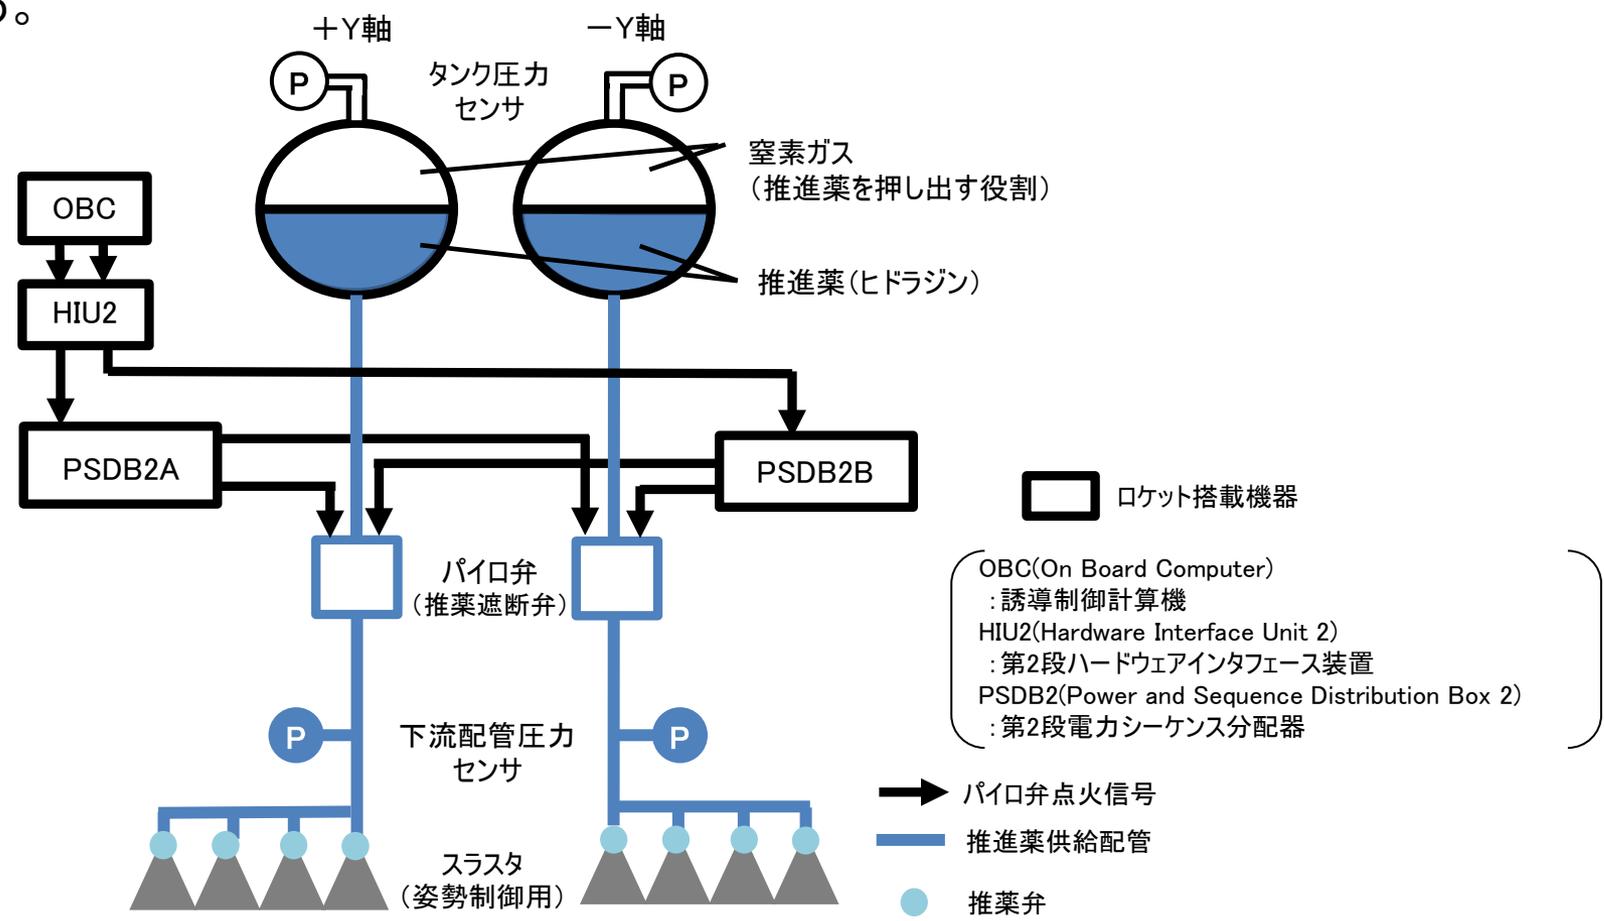
## 1-4. (a) 2段RCS概要(再掲)

- 1段モータ燃焼中のTVC制御およびSMSJによる姿勢制御は正常に行われ、2段モータ燃焼中のTVC制御も正常。その後RCSによる制御のみになった際に3軸全ての姿勢角誤差がRCS制御終了まで拡大し続けた(2段燃焼終了後姿勢異常)。
- 2系統のRCSのうち1系統(+Y軸側)のパイロ弁の下流配管圧力の値が、パイロ弁に点火信号を送出した後にタンク圧力まで上昇しなかった。結果、RCSとして機能しなかった。
- 以下のFTA(Fault Tree Analysis)に示す原因の可能性が否定できなかった3つの推定要因のうち、「PSDBスイッチ下流～パイロ弁までの系統異常」は要因ではないと識別した。

- 射場では安全のために推進薬をパイロ弁(推薬遮断弁)で遮断しており、飛行中に誘導制御計算機(OBC)からの信号(点火信号系統は冗長構成)でパイロ弁を開にしてスラスト直近まで推進薬を送る。
- 誘導制御計算機からの信号により推薬弁を開閉させ、触媒反応による燃焼により推力を発生させる。

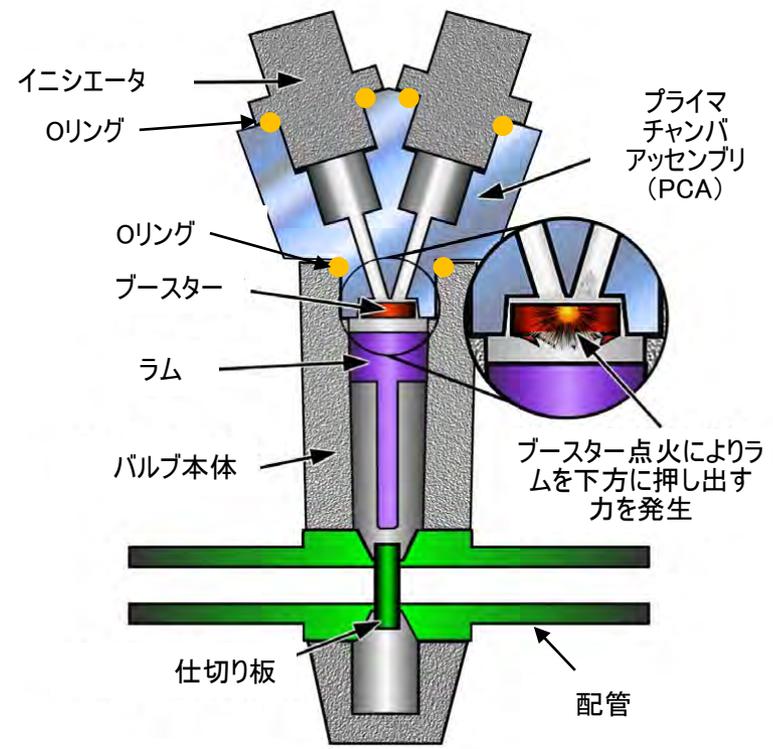
パイロ弁の構成・動作イメージ図

- パイロ弁は、飛行前は推進薬を遮断し、飛行中に火工品(イニシエータ、ブースター)の点火により流路を開通させるバルブ。
- イニシエータは冗長構成であり、2つのうち1つが正常に点火すればブースターが点火し、以下の動作原理により流路は開通する。

- ① イニシエータに点火
- ② ブースターに点火
- ③ ラムを下方へ押し出す
- ④ 配管の仕切り板をラムが打ちぬく
- ⑤ 流路が開通する
