イプシロンS ロケット 燃焼試験中に生じた爆発事故について

イプシロンSロケット 2段モータ(E-21)地上燃焼試験調査状況

令和5年7月31日

宇宙航空研究開発機構

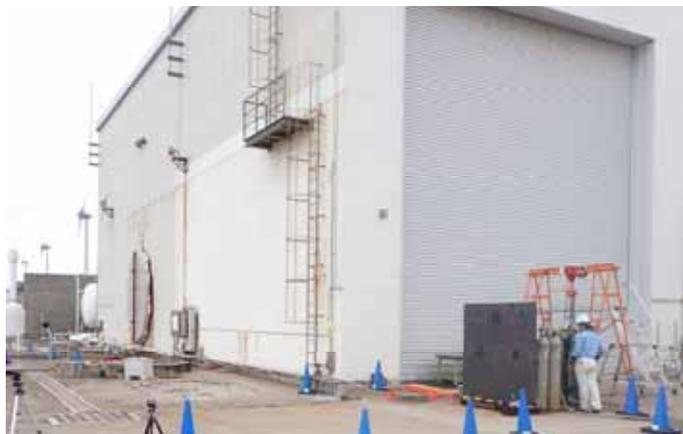
真空燃焼試験棟(燃焼前)

- 真空燃焼試験棟の損壊状況を以下に示す。
- 屋根・壁の崩落の危険があるため、真空燃焼試験棟内立ち入り禁止処置中。

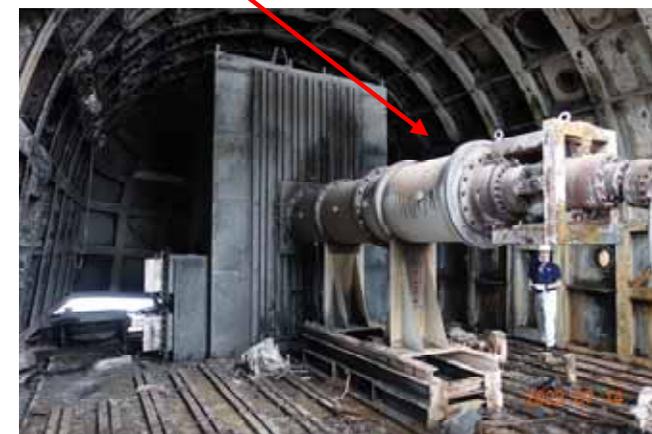
- ① 予定時刻に点火し燃焼試験を開始。
- ② 点火後約20sあたりから燃焼圧力が予測圧力から乖離。
- ③ 点火後約57sの時点で燃焼圧力約7.5MPaでモータが爆発(燃焼圧力は最大使用圧力(8.0MPa)及び耐圧試験の圧力(10.0MPa)以下)。
- ④ モータ爆発までノズル駆動は正常。
- ⑤ モータ爆発により真空燃焼試験棟で火災発生。消防隊による消火活動により約2時間後に鎮火。
- ⑥ 第2段モータの大部分は立入規制区域内である真空燃焼試験棟内外に飛散した。安全の観点から真空燃焼試験棟外の一部飛散物を回収。

2.2 地上燃焼試験結果 (圧力・推力データ)

FX : モータ機軸方向推力
 PIG : イグナイタ圧力
 PC : モータケース圧力
