調査・安全小委員会中間報告書（概要）

H3ロケット8号機 打上げ失敗原因究明状況

宇宙航空研究開発機構

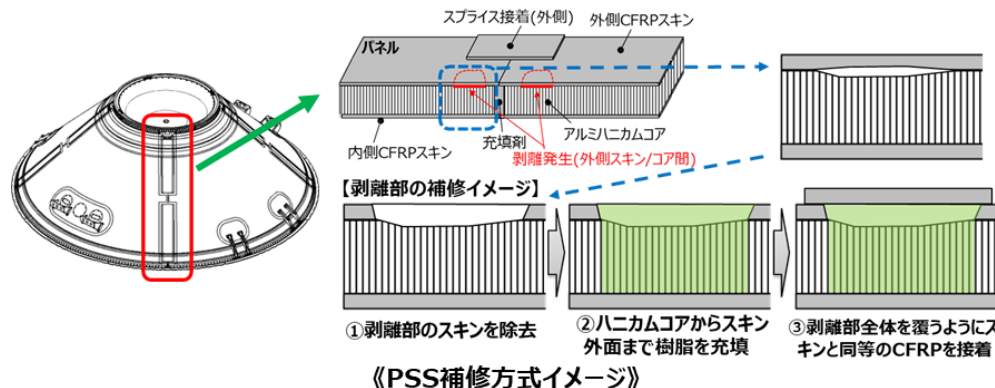
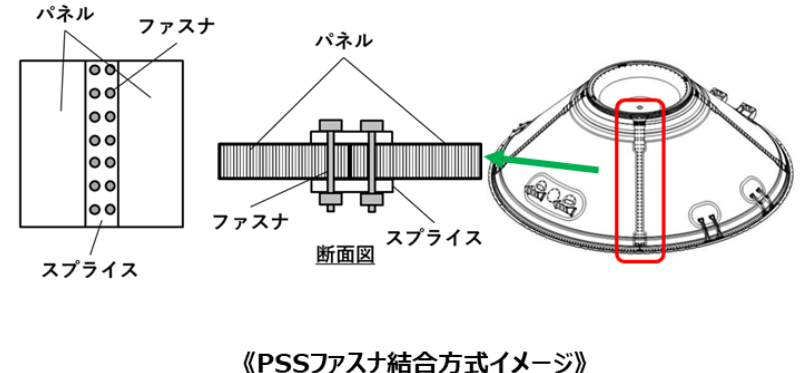
- 衛星フェアリング分離開始直後に、衛星搭載アダプタ（PSS）に損傷が発生したことが起点となり、「みちびき5号機」は、ロケットの第1段機体が分離された時点でロケットから離脱したと推定
- PSSの製造工程で生じた内部の剥離がフェアリング分離時の衝撃等により進展することで、PSSが破損したことが主要因であると特定
- 打上げ再開に向けた対策について、補修方式（樹脂充填等）、ファスナ結合方式（ボルト結合）ともに十分な強度余裕を確保可能と確認
- 実用衛星搭載機では、剥離のリスクを排除したファスナ結合方式PSSを適用すること、30形態試験機については、補修方式PSSを適用し、今回の原因究明評価の裏付けや後続ミッションの確実性を増すための追加のフライトデータを取得することは必要かつ重要であると評価
- 水平展開として、PSSと同様の接着構造がある衛星フェアリングの再評価を進めるとともに、背後要因分析を詳細に実施することが必要
