(2) 最新技術(地下駅のシールド切り開き工法)の採用

過年度調査では、地下区間の駅部については開削工法、駅間部についてはシールド工法を前提としているため、駅部の深度が深くなるにつれてコストが増加する傾向にあり、駅部の開削工事の規模がコスト増嵩要因のひとつとなっていた。そこで、平成 27 年度調査では、更なるコスト削減を図るため駅部にも着目し、駅部全体を掘削する開削工法から、ホーム部のみ掘削するシールド切り開き工法*への変更を検討した。

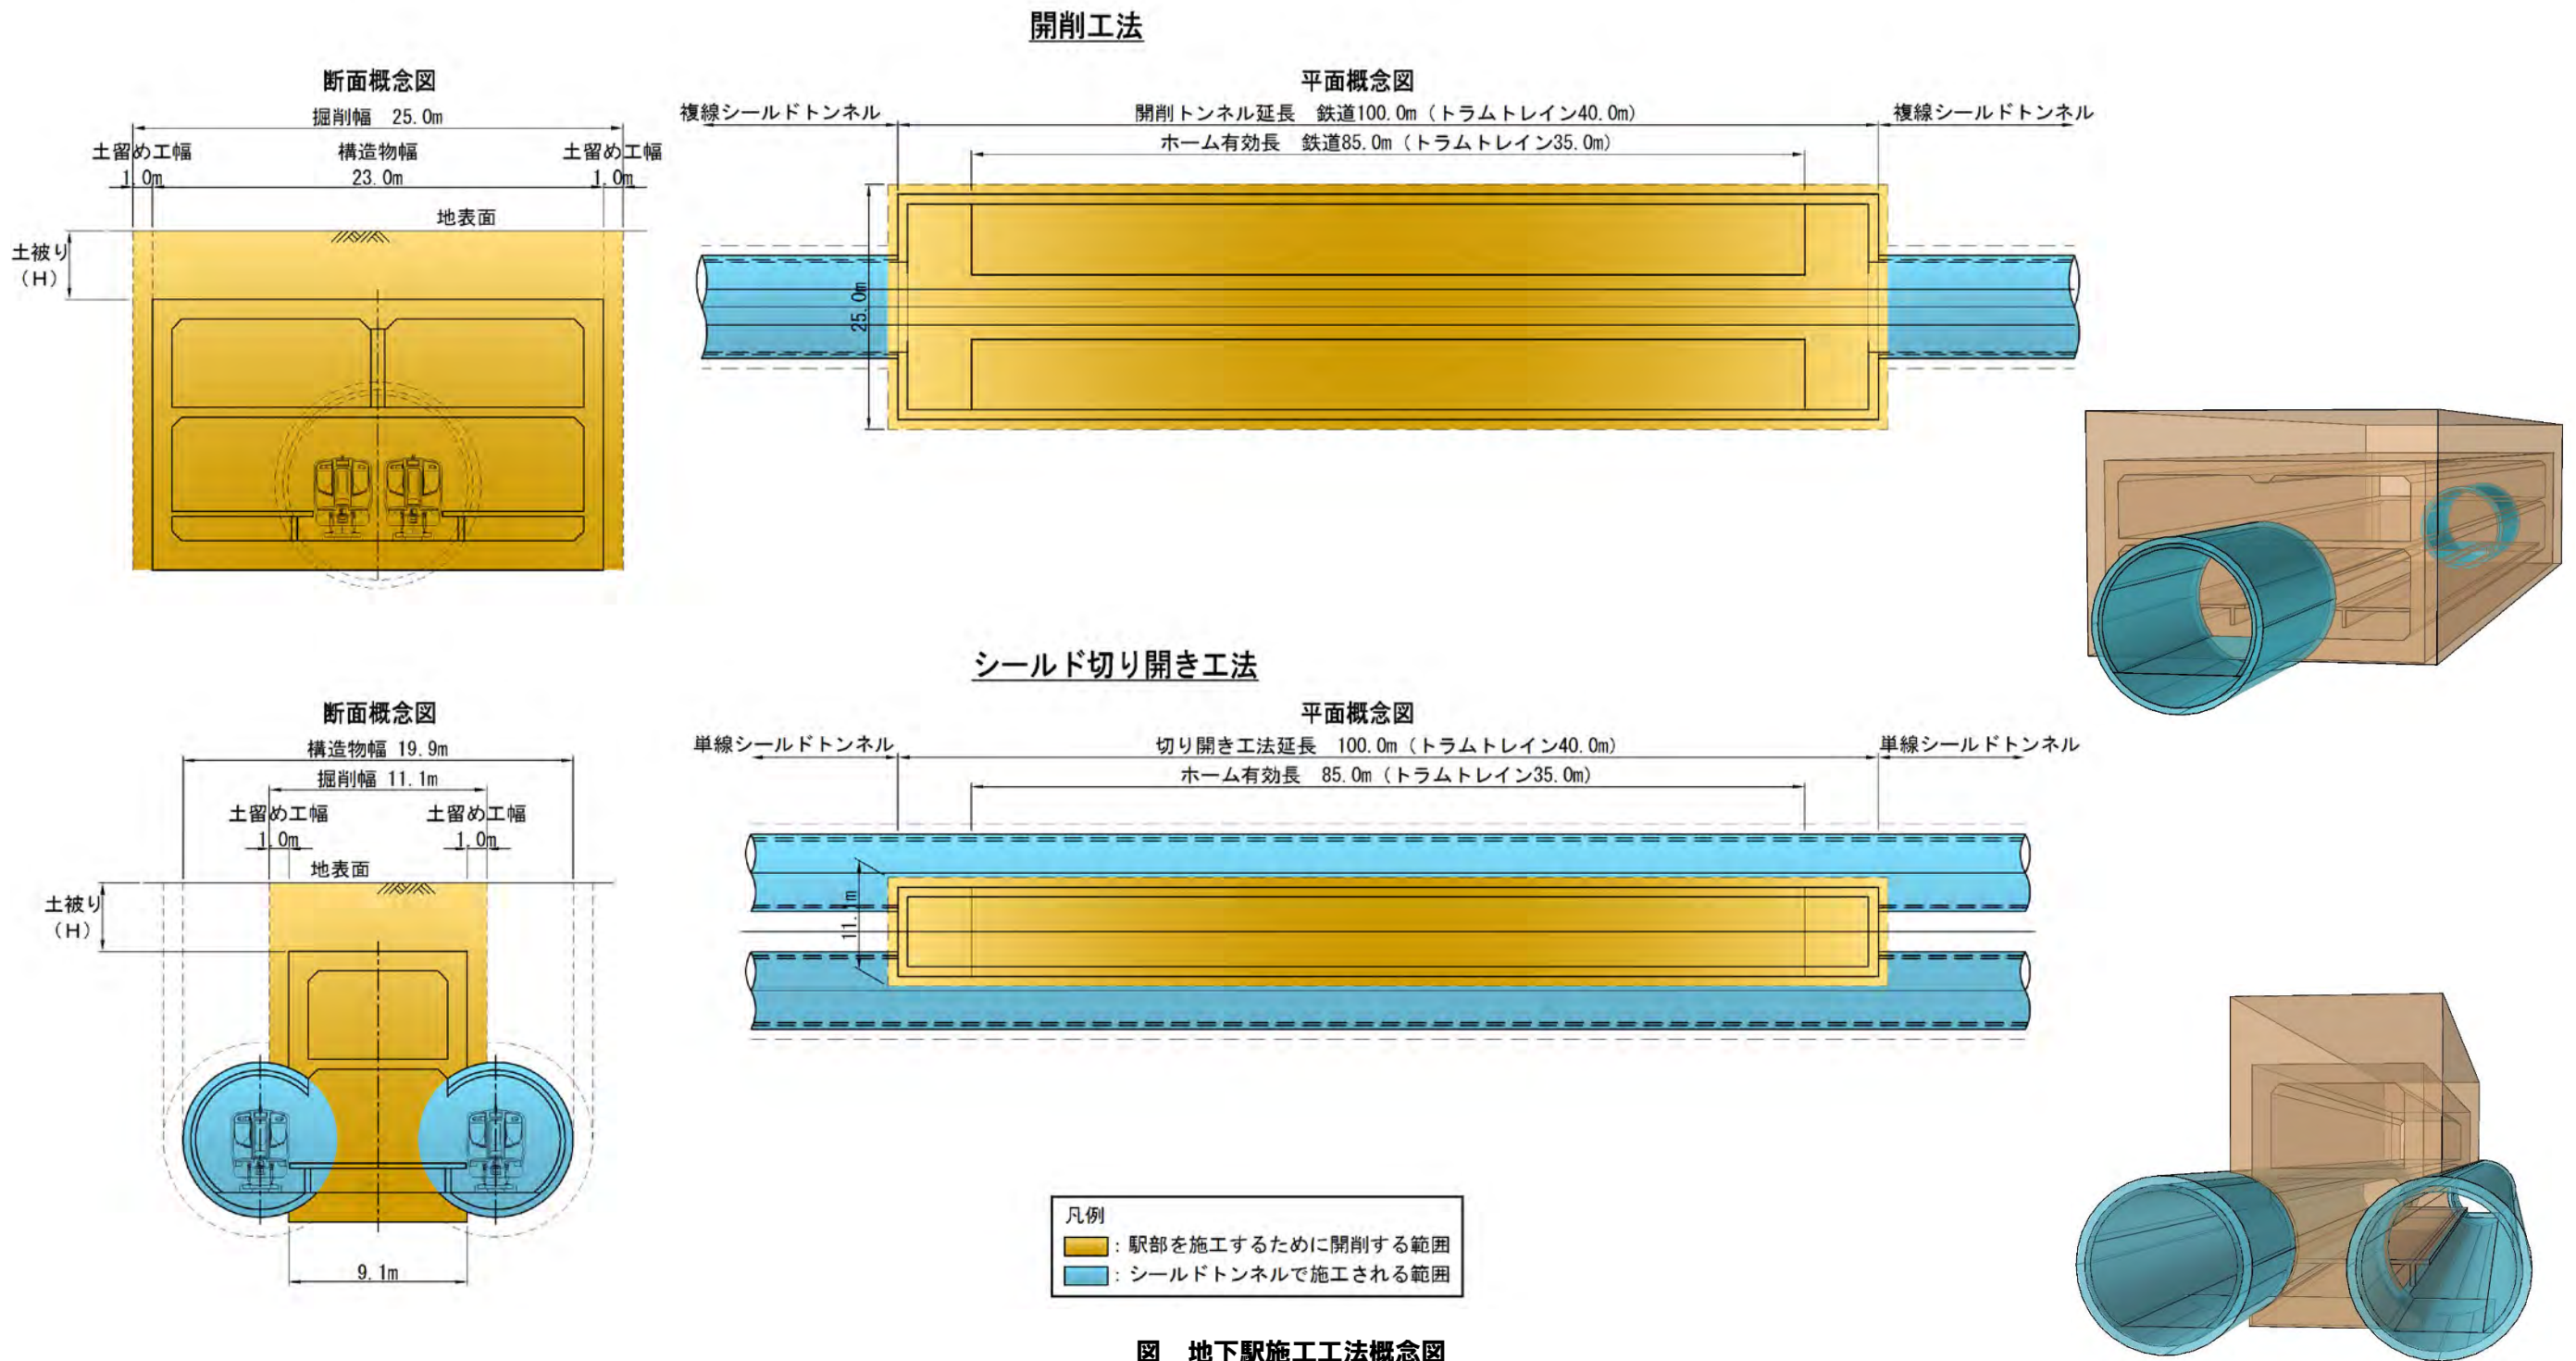
地下駅概念図の茶色塗りつぶしは、施工時における掘削土の範囲を示しており、開削工法は駅全体を掘削する必要があるが、シールド切り開き工法はホーム部のみとなることから、右表に示すように開削工法と比べて掘削土量（体積）が1/3程度になった。

図 地下駅施工工法概念図

鉄軌道で想定している車両形状や編成車両数に対して、既存事例等を参考にして開削工法、シールド切り開き工法の地下駅の概略形状を検討した。

なお、単線シールドトンネルは、複線シールドトンネルと比較してシールドマシンの掘削距離が長くなるため、施工工期が長くなる課題がある。また、シールド切り開き工法は、開削工法と比較して施工難易度が高いため、地質調査や構造設計、施工順序などの入念な事前調査が必要である。現時点では、SENS工法との併用事例がない点に留意する必要がある。

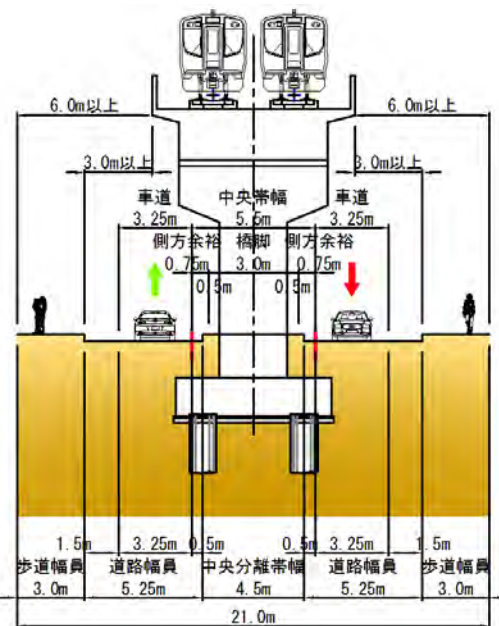
モノレール設置基準報告書より、沿道の保安の確保等を考慮して周辺建築物から6m以上の空間、事故等による乗客救出を考慮して車道端から3m以上の空間、鉄軌道構造物から車道の側方余裕0.75mを確保した。

図 市道（国道 330 号外～普天間飛行場）高架構造概念図

現況の道路幅員は中央分離帯及び広い路側帯が設置されているため、道路幅員を変更することで、鉄軌道の高架構造を導入する空間を確保した。
