左折導流路には
矢印式信号による制御

20141118 交通安全フォーラム

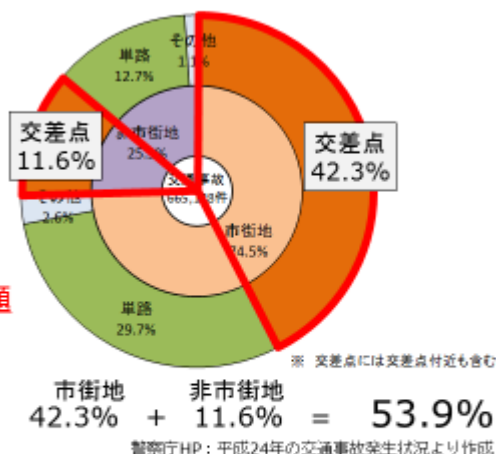
交通容量拡大を目的として、多車線同士が交わる大規模交差点を中心に**信号制御なしの左折導流路**を設置する事例が多くみられる。

岡山市内でも、大供交差点、柳川、青江交差点など9箇所で開催されている。

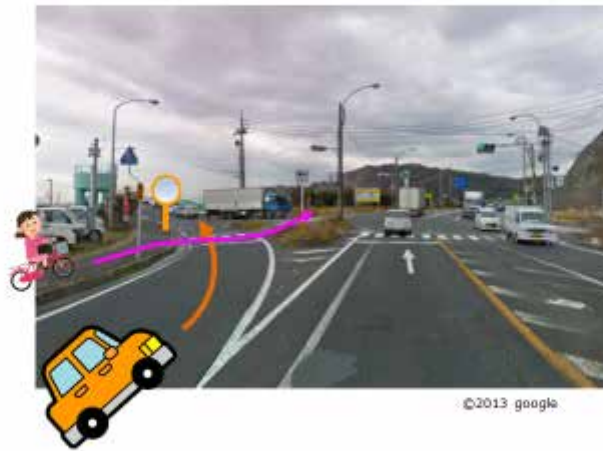
交差点というのは事故が起こりやすい場所だということは当然なのですが、左折導流路に目をつけた最初のきっかけが、笠岡市内の交通安全で地元の人たちと安全対策を考えようということでこの道を歩いていたときに、通りがかりの方が自転車で来られて「安全対策をやっているのだったらこれを何とかしてよ」と言われたのです。何なのかなという、この方は向こう側に行くと。これは左折導流路です。左折可。こう行くときに自動車が左折してくると。そうすると、この人からとってみれば背中側から自動車が来る。怖いのでここにミラーをつけてくれと。おっしゃることはわかるのだけれども、本当にこれが危ないのかどうなのか。

岡山県は確かにこういう左折導流路が多いので、これをちょっと検証してみようということをやってみました。

対象にしたのが大供交差点です。

岡山市役所の目の前の交差点です。

非常に交通事故が多かったので既に対策を行った後だったのです。平成 18 年、19 年がワースト 1 で、20 年に大規模に対策を行っています。
