## 図3-30 / 国立大学等施設・ライフラインの抱える問題点（その1）

### 基幹設備（ライフライン）の経年と耐用年数の関係

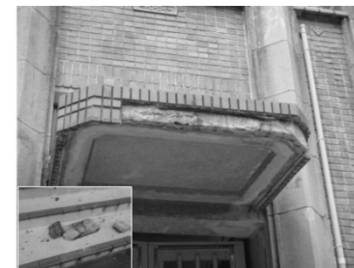
▲外壁タイルの剥落
