内閣府原子力防災  
地域防災担当○令和6年能登半島地震に係る志賀地域における被災状況調査(令和6年4月版)  
について(令和6年4月12日 内閣府(原子力防災担当))

令和6年能登半島地震に係る志賀地域  
における被災状況調査（令和6年4月版）

内閣府（原子力防災担当）

令和6年4月12日

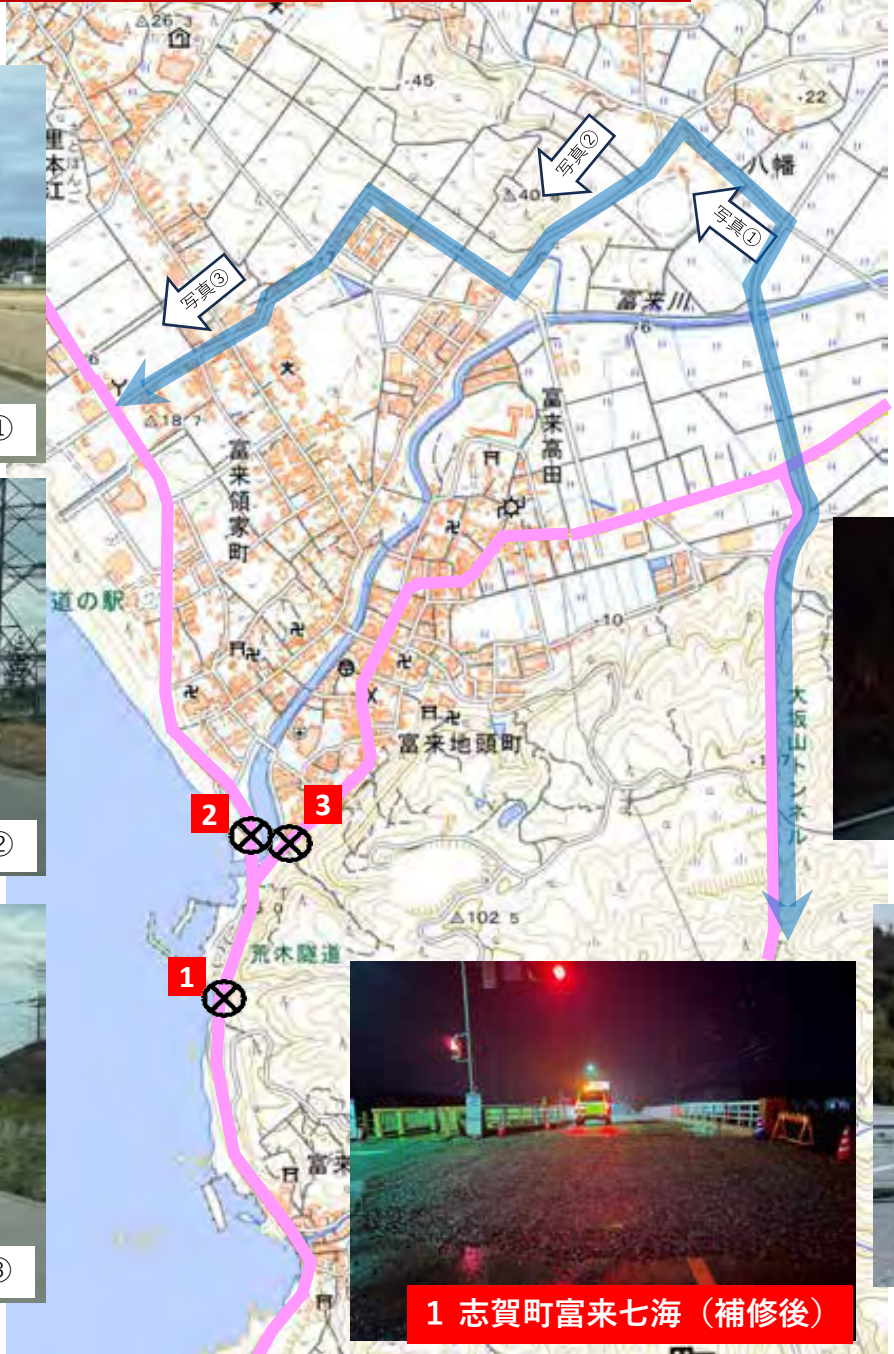
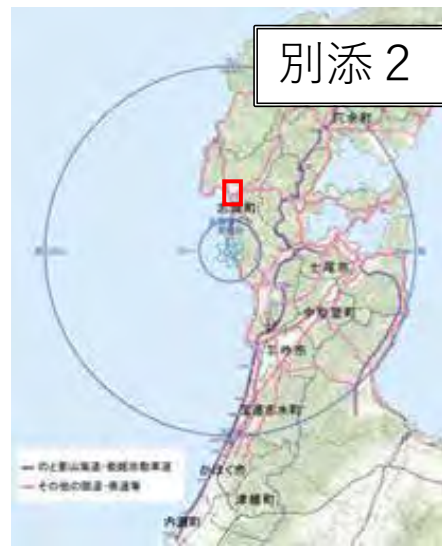
別添 2

3 志賀町領家～地頭

1 志賀町富来七海 (補修後)

2 志賀町富来領家

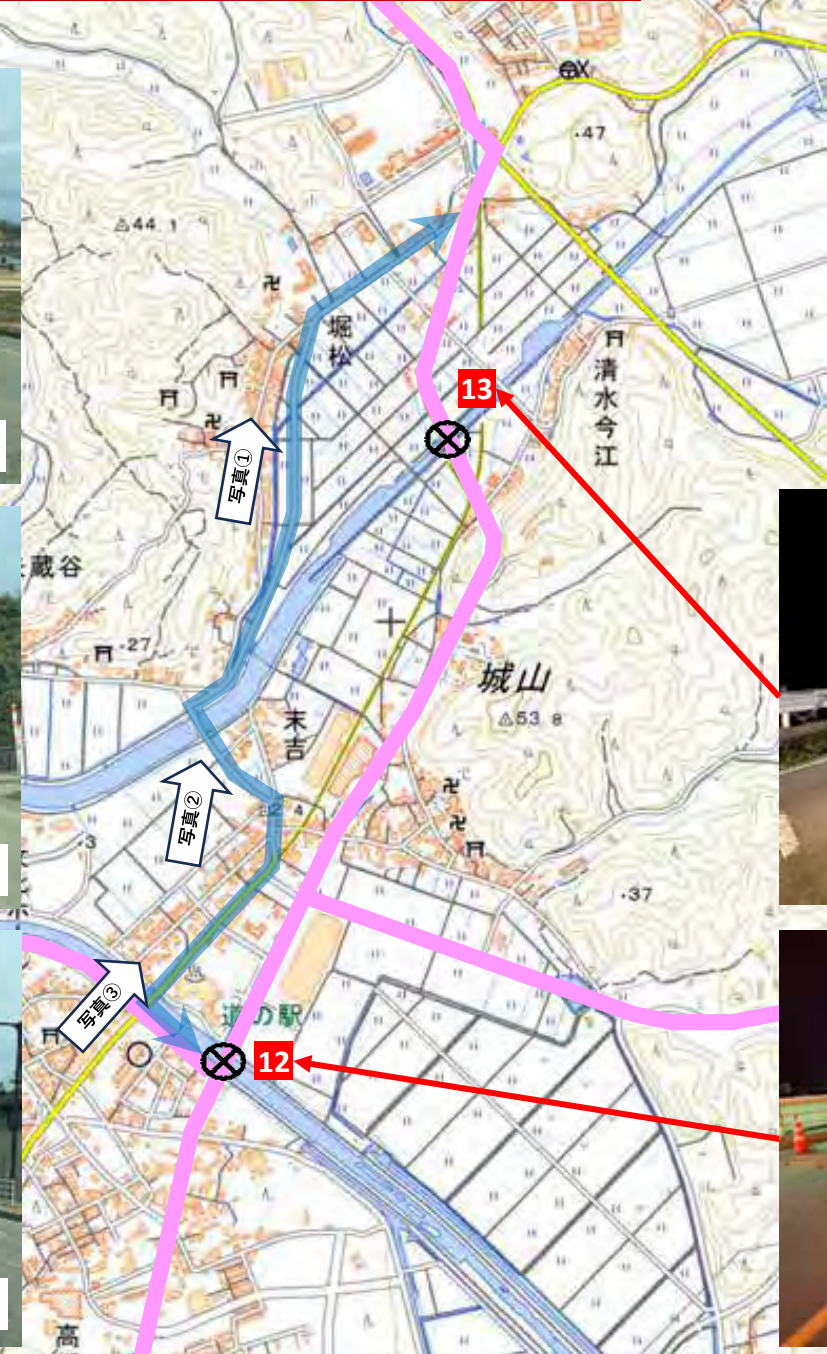
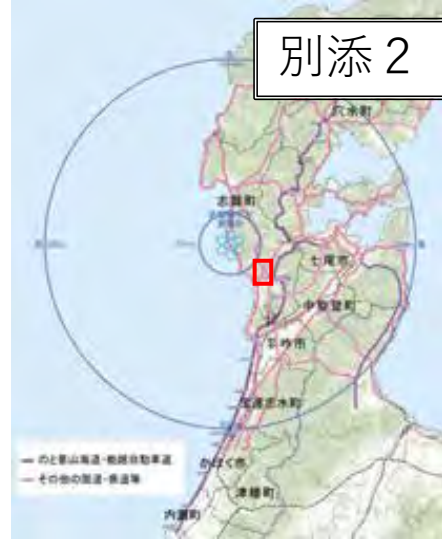
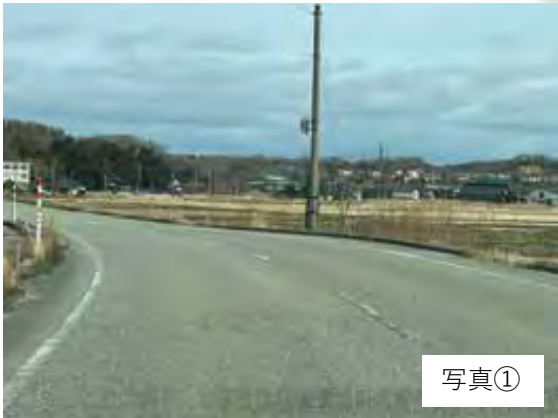
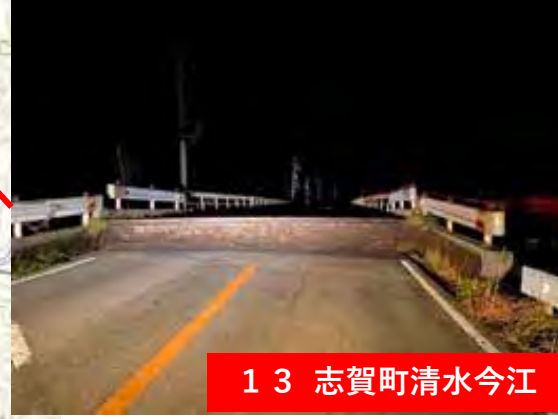
1 3 志賀町清水今江

1 2 志賀町末吉

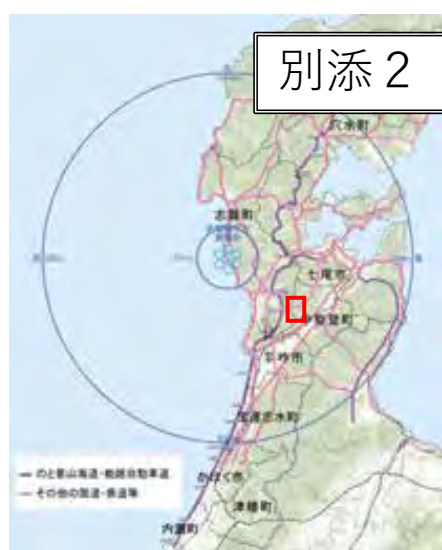
14 田鶴浜堀松線 北吉田

15 田鶴浜堀松線 徳田

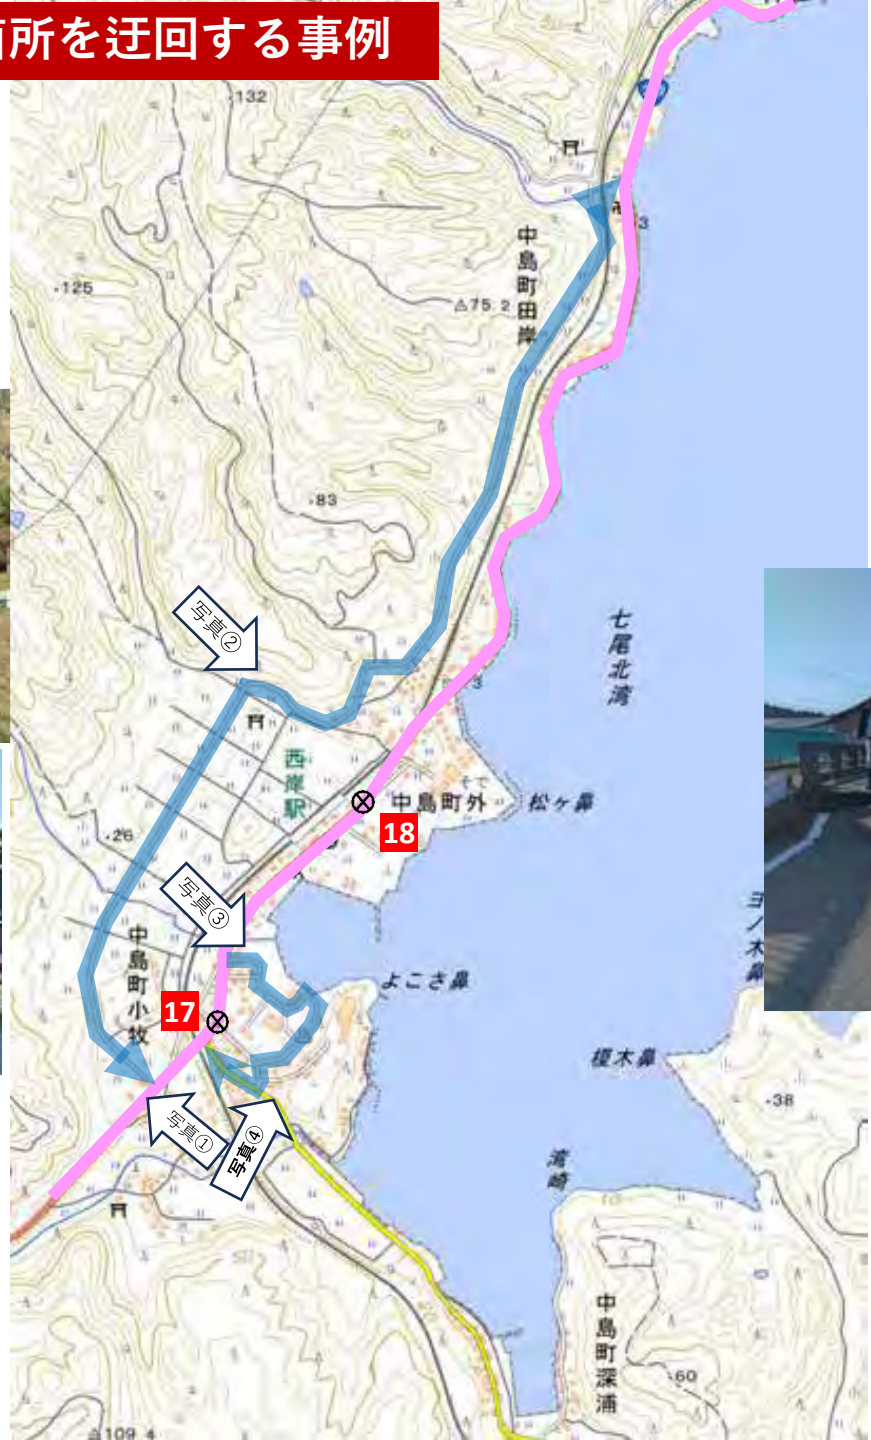
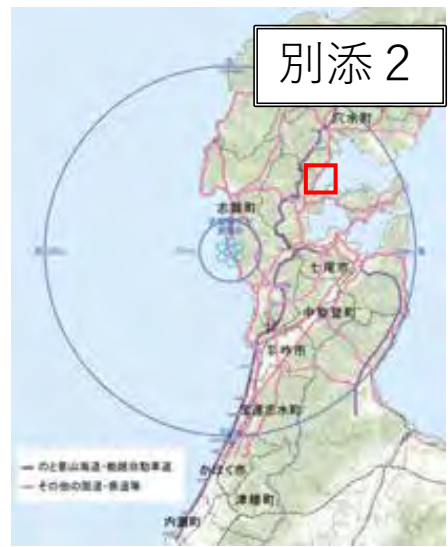
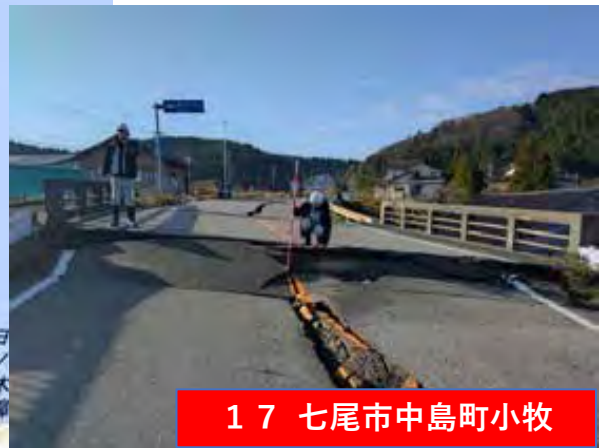
17 七尾市中島町小牧

18 七尾市中島町外

今回の調査では、物理的な迂回路の有無について調査を行った。一部の迂回路には狭隘な箇所（別添2：17番、18番、32番等）もあったが、大型バス等が通行可能かまでの調査は行っていない。

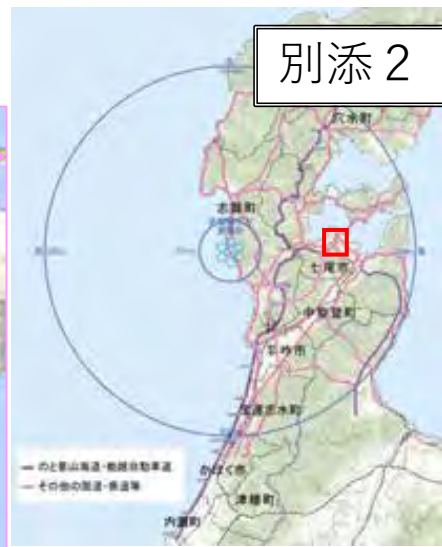
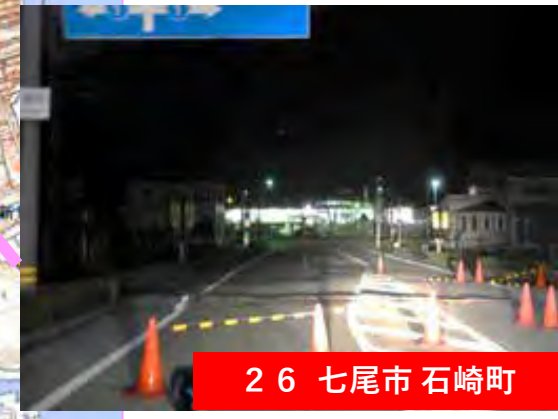
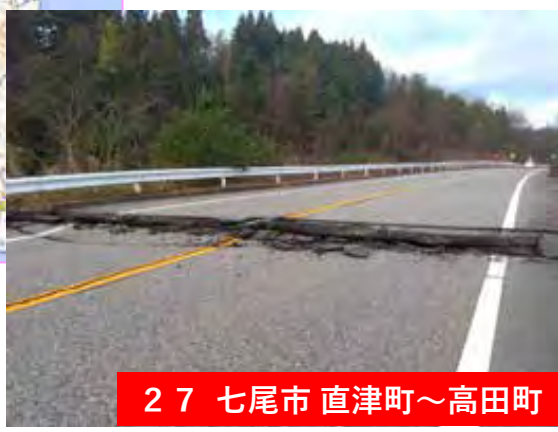
26 七尾市 石崎町

27 七尾市 直津町～高田町

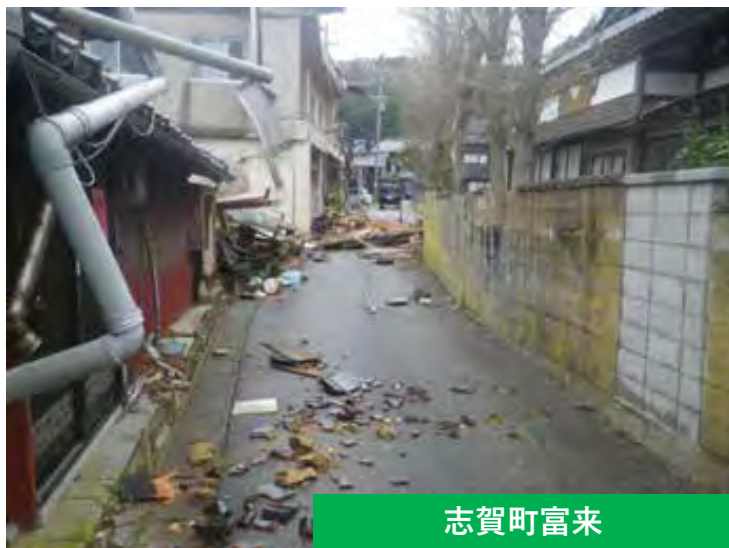
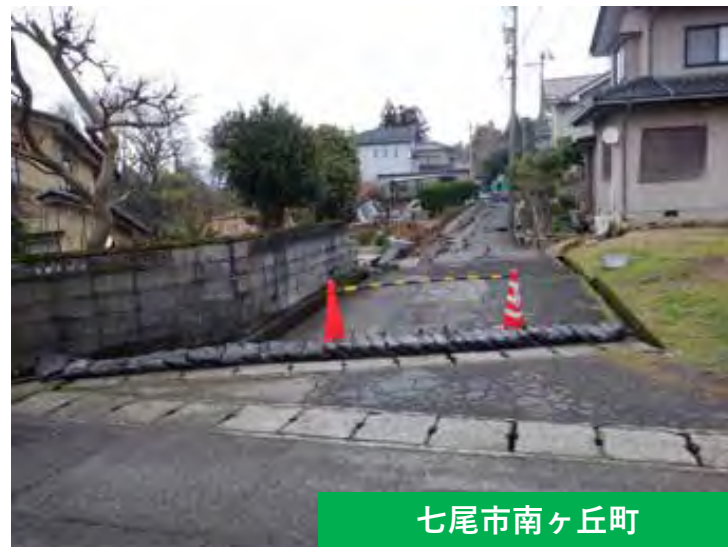
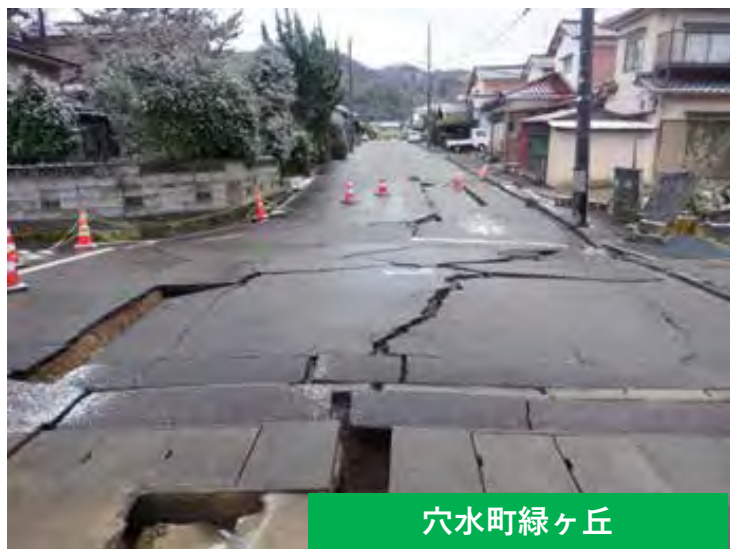
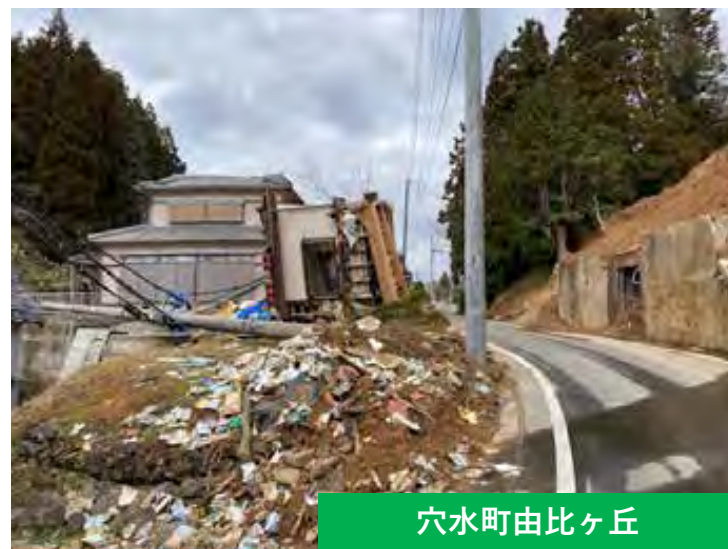
生活道路の被災状況の例

また、今回の調査では、基本的な避難ルート以外の道路の状況についても調査を行っていない。各地区の生活道路について、円滑な車両通行を妨げる障害が存在していたとの関係自治体からの聞き取り結果もあり（別添3）、今後、志賀地域の緊急時対応の検討を進めるに当たっては、状況の確認が必要である。

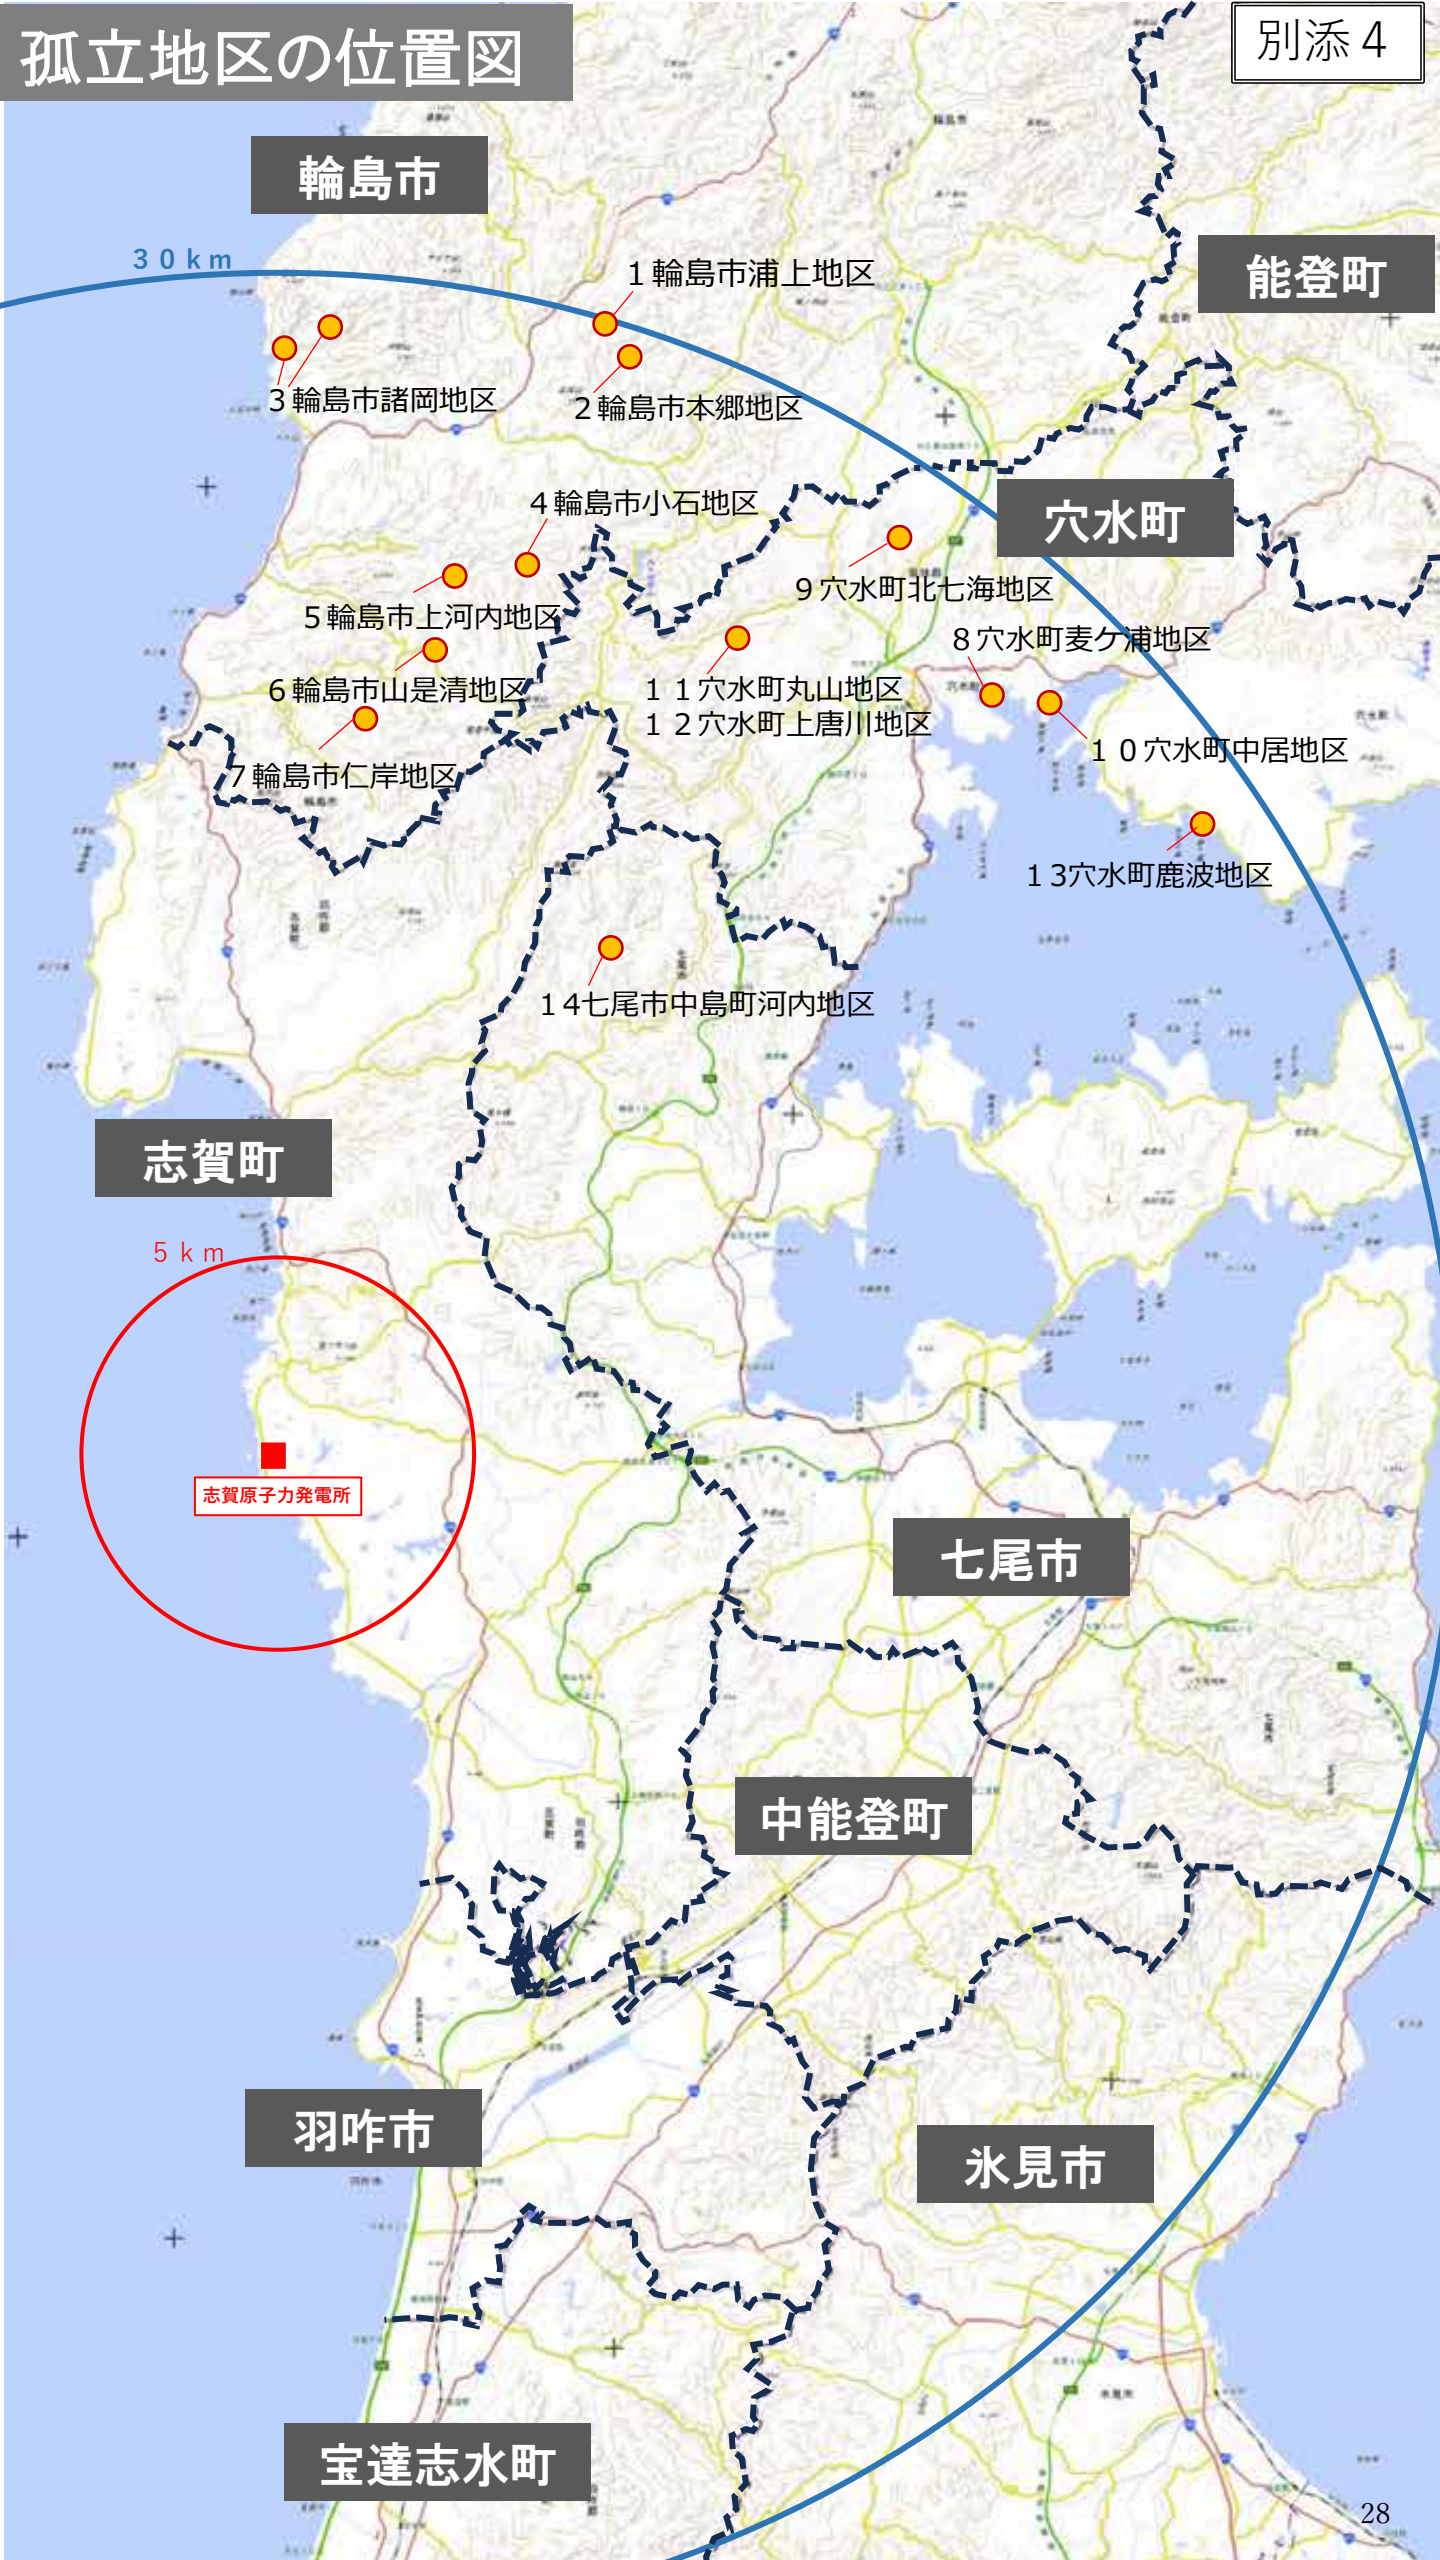
# 孤立地区の位置図

道路・海路寸断により石川県内のUPZにおいて孤立(※)地区が発生した(別添4)。

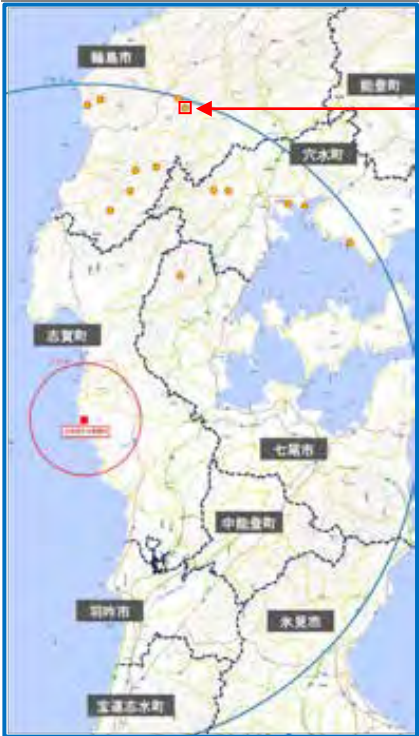
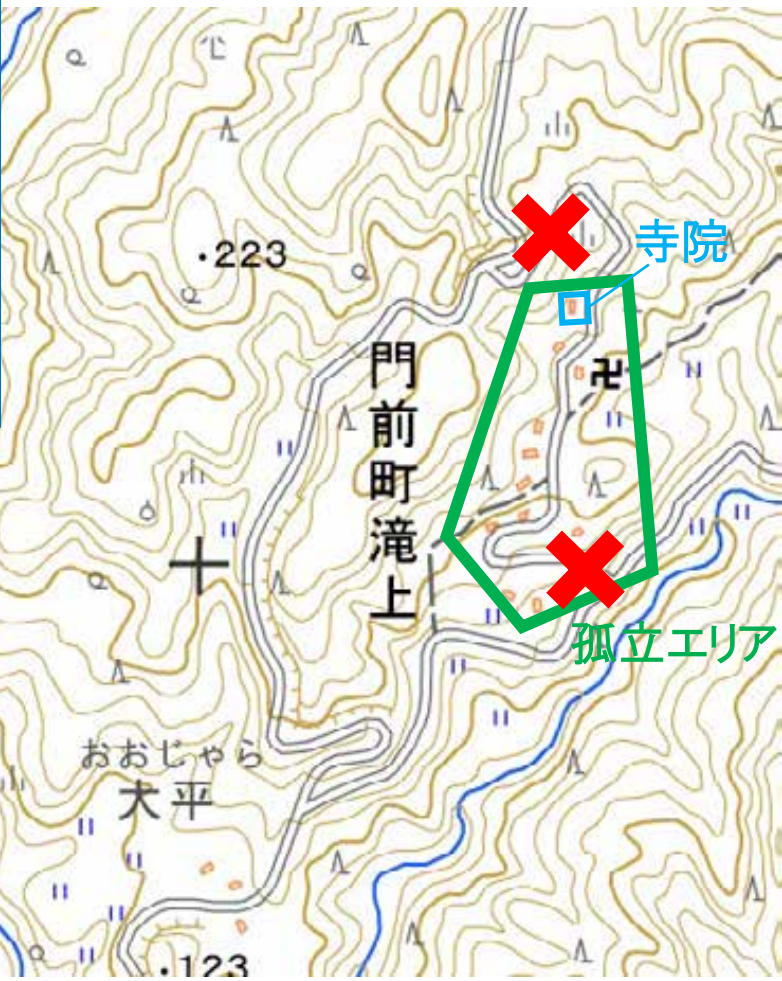
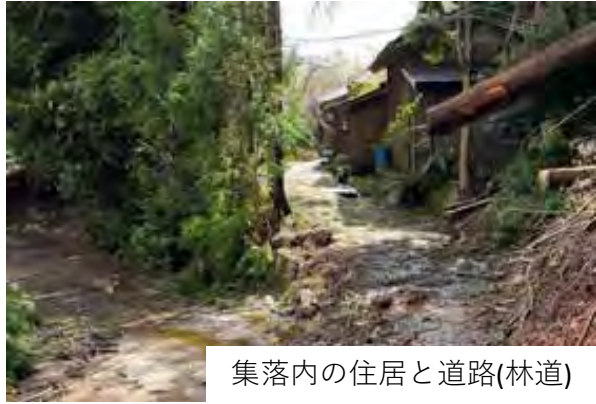
# 孤立地区の例(輪島市門前町本郷地区)

地域：輪島市門前町本郷地区  
 孤立解消日：1月12日  
 孤立原因：法面崩壊による道路寸断  
 孤立人数：3名  
 解消方法：自力で避難

集落内の住居と道路(林道)

寺院(避難所として開設)

道路の被害状況

状況：山間部に位置し集落内でのへり着陸は困難  
 孤立解消までの自宅以外の退避場所：寺院

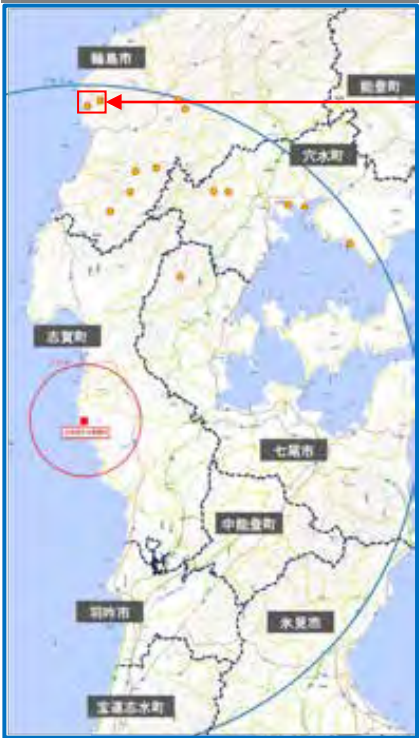
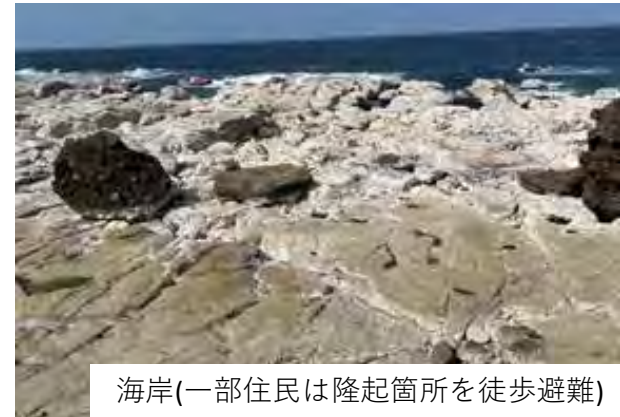
# 孤立地区の例(輪島市門前町諸岡地区)

地域：輪島市門前町諸岡地区  
 孤立解消日：1月13日  
 孤立原因：法面崩壊による道路寸断  
 孤立人数：61名  
 解消方法：徒歩(海岸の隆起箇所)、ヘリ

道路の被害状況(啓開済)

ヘリ着陸地(遊休農地を整地)

海岸(一部住民は隆起箇所を徒歩避難)

状況：ヘリコプターによる避難を実施。  
 港はあるが付近の海岸が隆起(徒歩避難可)しており、船舶での避難は困難。

孤立解消までの自宅以外の退避場所：集会所

道路啓開によって孤立が解消した地区がほとんどであったが、一部ではヘリコプターによる避難で孤立が解消した地区(輪島市門前町諸岡地区)もあった。

なお、ヘリコプターによる避難にあたっては、吊り上げ救助のほか、調査・整地した適地への着陸も行われていた。

また、同地区においては、海岸部の隆起箇所を歩いて避難した住民もいた。

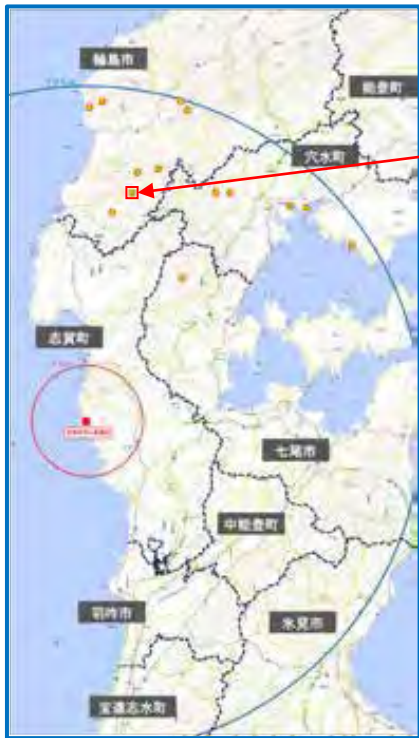
## 孤立地区の例(輪島市門前町山是清地区)

地域：輪島市門前町山是清地区  
 孤立解消日：1月12日  
 孤立原因：法面崩壊による道路寸断  
 孤立人数：26名  
 解消方法：道路啓開

**状況：**山間部に位置しているが、ヘリ着陸の可能性のある開けた土地あり。

**孤立解消までの自宅以外の退避場所：**ビニールハウス

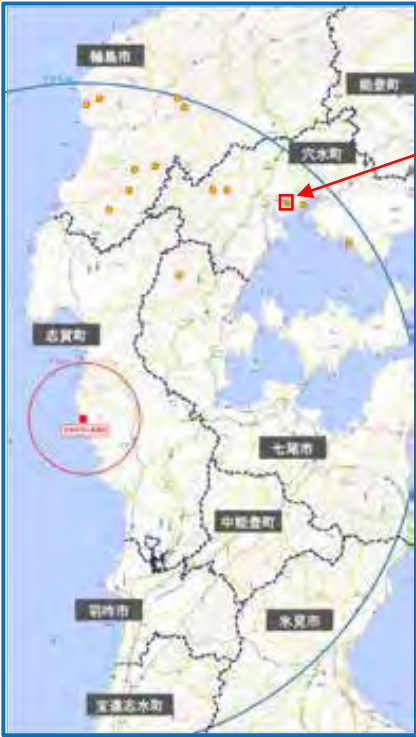
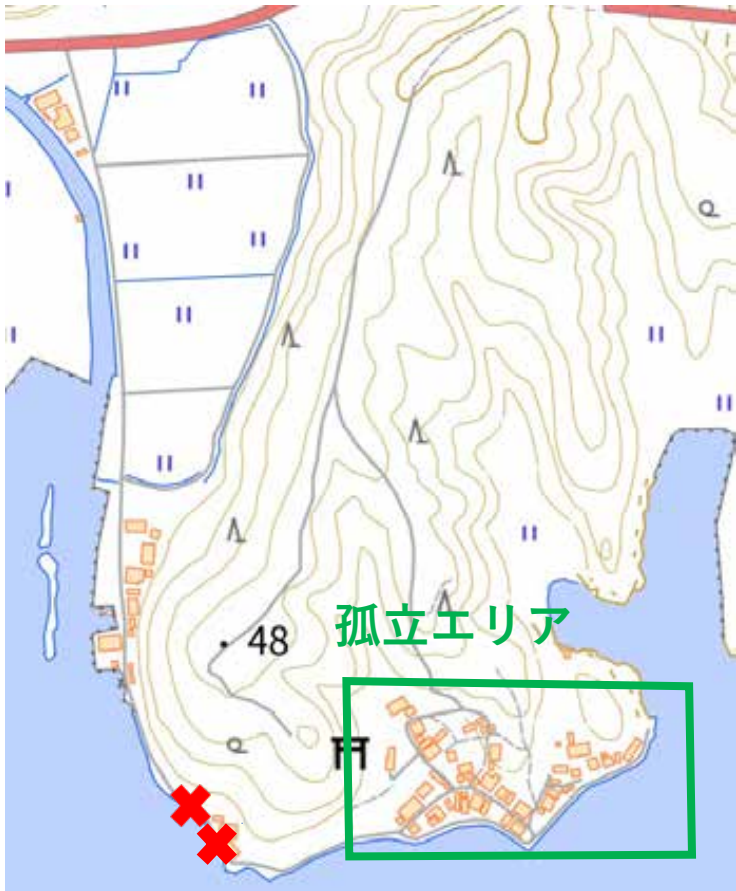
# 孤立地区の例（穴水町麦ヶ浦地区）

地 域：穴水町麦ヶ浦地区  
 孤立解消日：1月9日  
 孤立原因：道路損壊  
 孤立人数：20名  
 解消方法：道路啓開

道路の被害状況（啓開済）

状況：集落から避難ルートまでの唯一の道路が損壊  
 孤立解消までの自宅以外の退避場所：個人宅

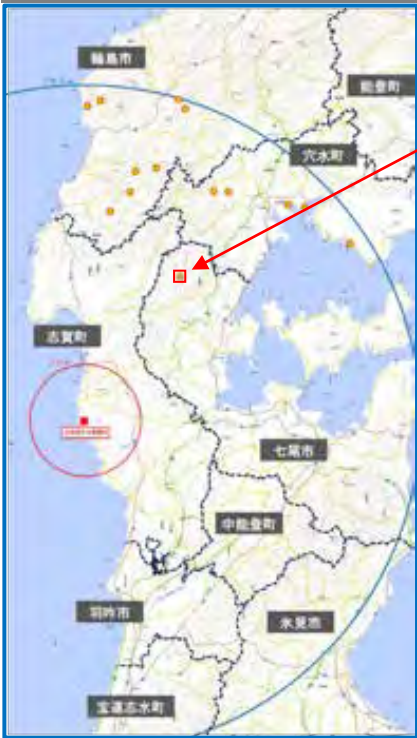
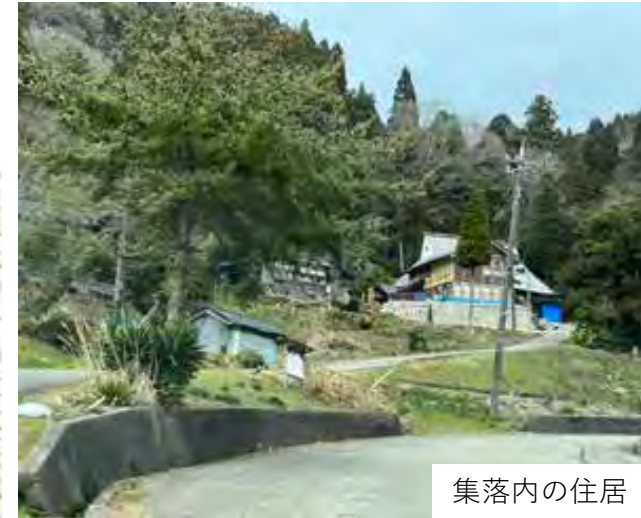
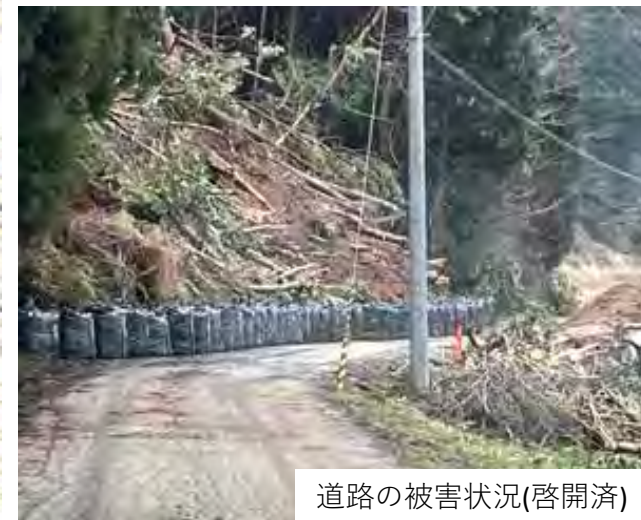
## 孤立地区の例(七尾市中島町河内地区)

地域：七尾市中島町河内区  
 孤立解消日：1月5日  
 孤立原因：法面崩落による道路寸断  
 孤立人数：約10名  
 解消方法：道路啓開

集落内の住居

道路の被害状況(啓開済)

状況：集落から避難ルートまでの唯一の道路において、法面崩落。1月5日に部分的な啓開により徒歩避難。

孤立解消までの自宅以外の退避場所：不明
