令和6年能登半島地震に係る志賀地域
における被災状況調査（令和6年4月版）

内閣府（原子力防災担当）

令和6年4月12日

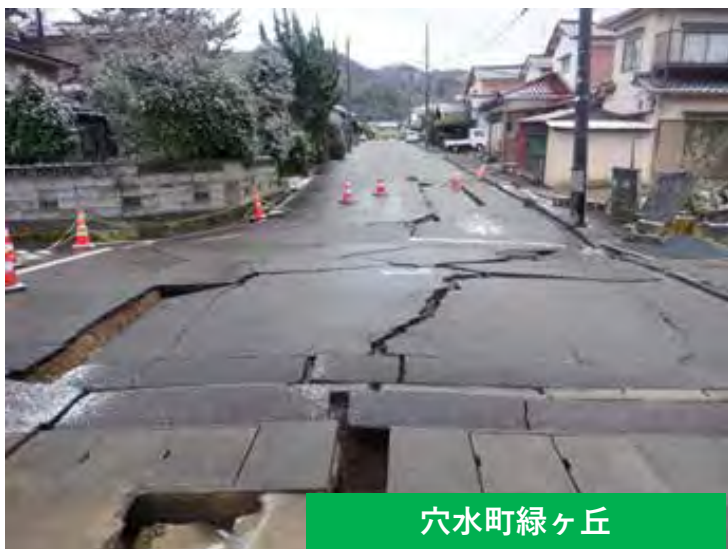
穴水町緑ヶ丘

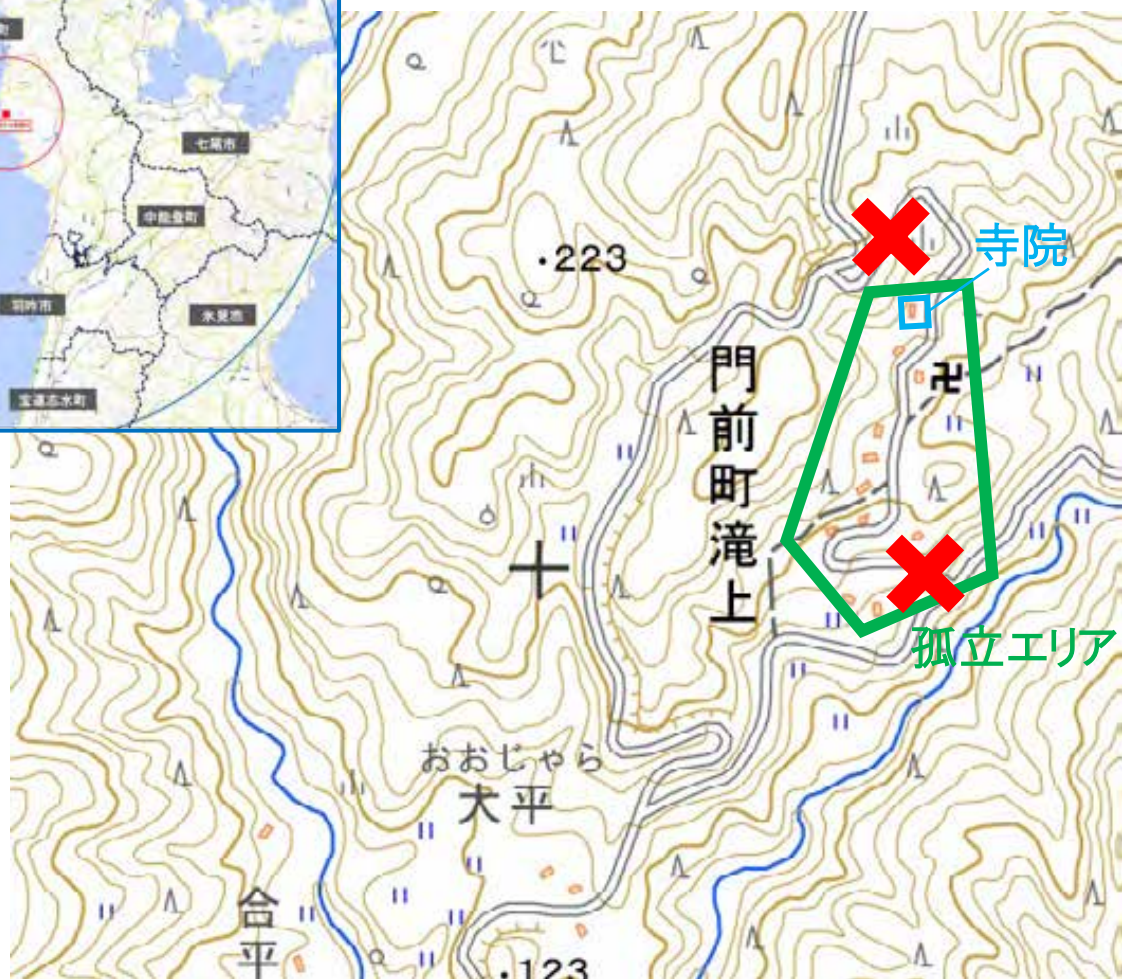
孤立地区の例(輪島市門前町本郷地区)

地域：輪島市門前町本郷地区
 孤立解消日：1月12日
 孤立原因：法面崩壊による道路寸断
 孤立人数：3名
 解消方法：自力で避難

集落内の住居と道路(林道)

寺院(避難所として開設)

道路の被害状況

状況：山間部に位置し集落内でのへり着陸は困難
 孤立解消までの自宅以外の退避場所：寺院

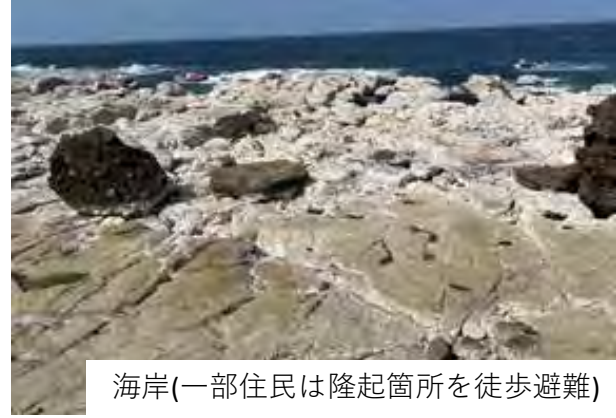
孤立地区の例(輪島市門前町諸岡地区)

地域：輪島市門前町諸岡地区
 孤立解消日：1月13日
 孤立原因：法面崩壊による道路寸断
 孤立人数：61名
 解消方法：徒歩(海岸の隆起箇所)、ヘリ

道路の被害状況(啓開済)

ヘリ着陸地(遊休農地を整地)

海岸(一部住民は隆起箇所を徒歩避難)

状況：ヘリコプターによる避難を実施。
 港はあるが付近の海岸が隆起(徒歩避難可)しており、船舶での避難は困難。

孤立解消までの自宅以外の退避場所：集会所

道路啓開によって孤立が解消した地区がほとんどであったが、一部ではヘリコプターによる避難で孤立が解消した地区(輪島市門前町諸岡地区)もあった。

なお、ヘリコプターによる避難にあたっては、吊り上げ救助のほか、調査・整地した適地への着陸も行われていた。

また、同地区においては、海岸部の隆起箇所を歩いて避難した住民もいた。

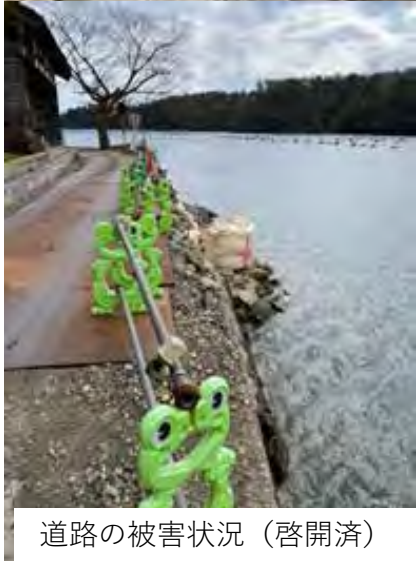
孤立地区の例（穴水町麦ヶ浦地区）

地 域：穴水町麦ヶ浦地区
 孤立解消日：1月9日
 孤立原因：道路損壊
 孤立人数：20名
 解消方法：道路啓開

道路の被害状況（啓開済）

状況：集落から避難ルートまでの唯一の道路が損壊
 孤立解消までの自宅以外の退避場所：個人宅
