## 8 先行伐採

### (1) 状況写真(例)

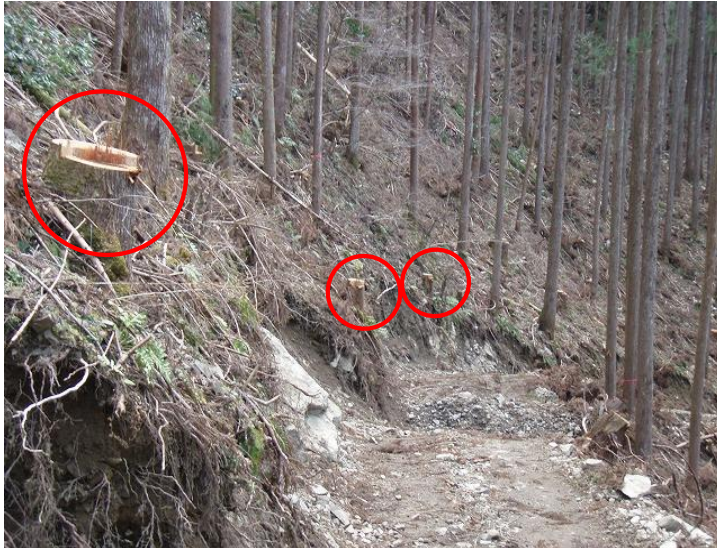
#### ・状況写真

○先行伐採の作業員と路網作設の機械オペレーターの意思疎通の不足や作業距離が大きく離れている場合、写真のような不要な伐採を招き、結果として法面上部(法頭部分)から崩壊が始まることになる。写真のような低い法高であれば問題にならないが、法高がある程度高くなると大きな土砂崩壊に繋がる。

- ・伐採作業員と機械オペレーターとの連携が取れていない。
- ・伐採作業員と作業路開設機械の間隔が大きく離れてしまい、伐採作業員が先線の目標に対して幅広に伐採。

- ・作業前に伐採作業員と機械オペレーターは、現地踏査を行い、地形・地質・障害物等の状況に関して十分承知しておく。
- ・作業路の開設作業中は、両者の間隔が離れすぎないように、連携して作業を進める。
