令和6年能登半島地震を踏まえた対応

令和6年能登半島地震に係る志賀地域
における被災状況調査（令和6年4月版）

内閣府（原子力防災担当）

令和6年4月12日

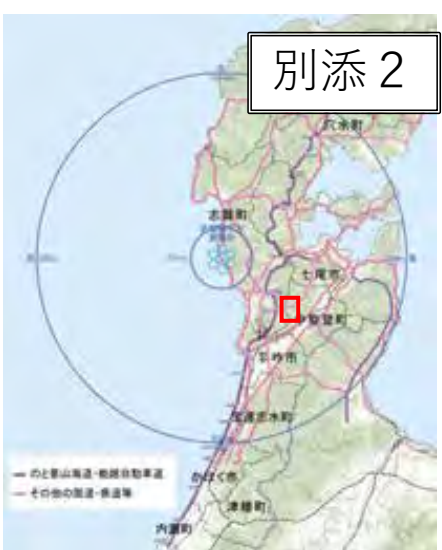
14 田鶴浜堀松線 北吉田

15 田鶴浜堀松線 徳田

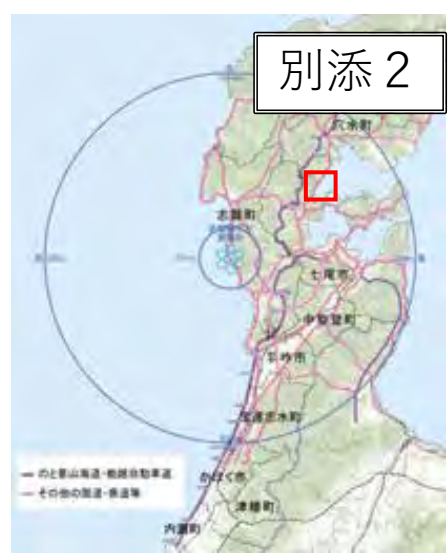
17 七尾市中島町小牧

18 七尾市中島町外

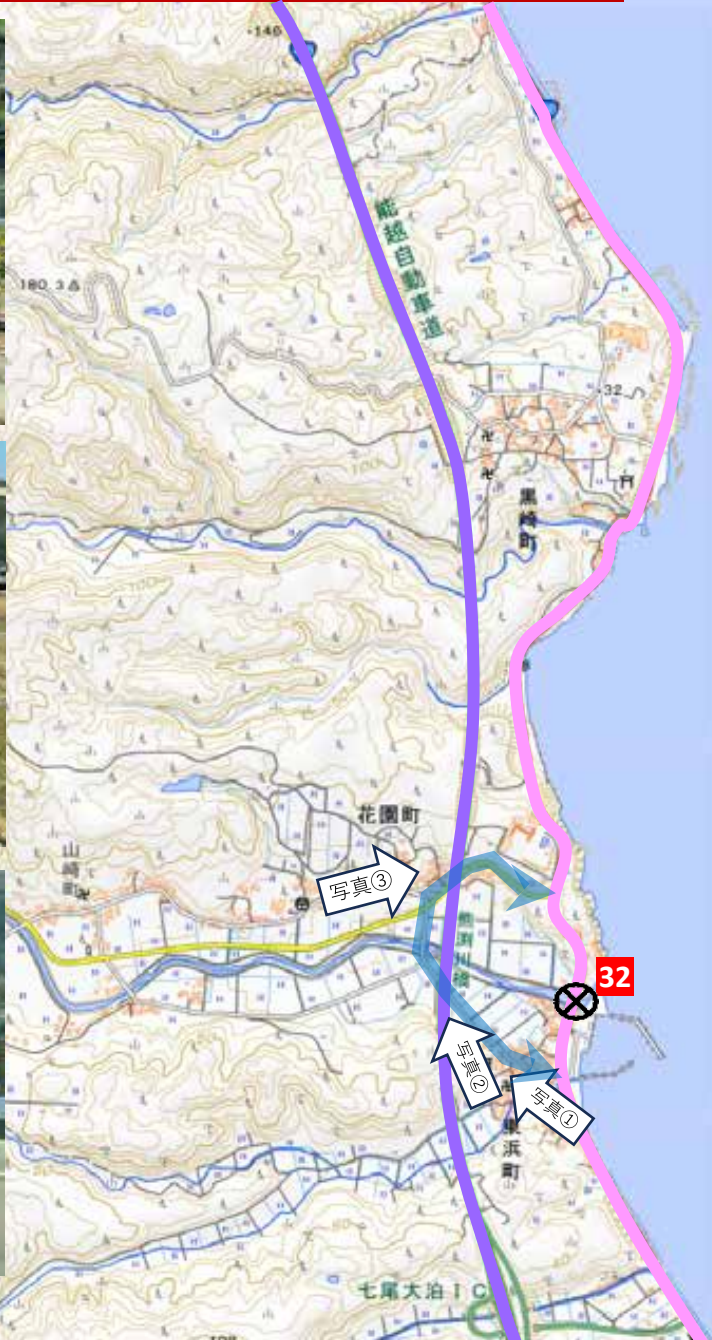
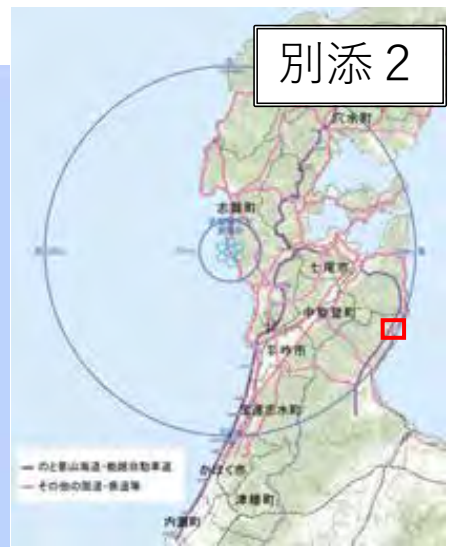
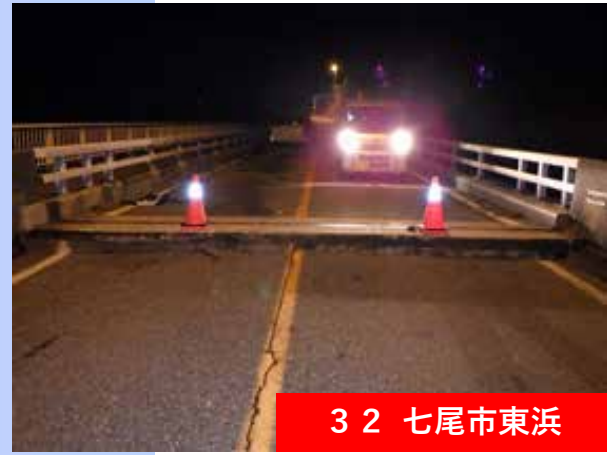
32 七尾市東浜

今回の調査では、物理的な迂回路の有無について調査を行った。一部の迂回路には狭隘な箇所（別添2：17番、18番、32番等）もあったが、大型バス等が通行可能かまでの調査は行っていない。

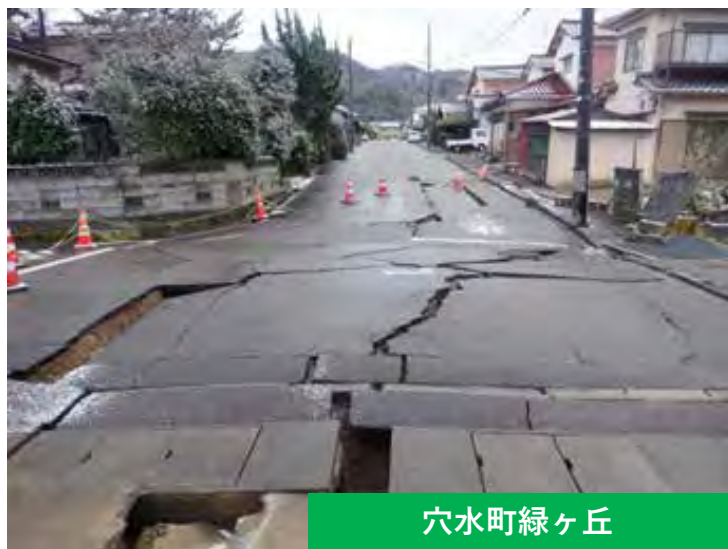
生活道路の被災状況の例

また、今回の調査では、基本的な避難ルート以外の道路の状況についても調査を行っていない。各地区の生活道路について、円滑な車両通行を妨げる障害が存在していたとの関係自治体からの聞き取り結果もあり（別添3）、今後、志賀地域の緊急時対応の検討を進めるに当たっては、状況の確認が必要である。

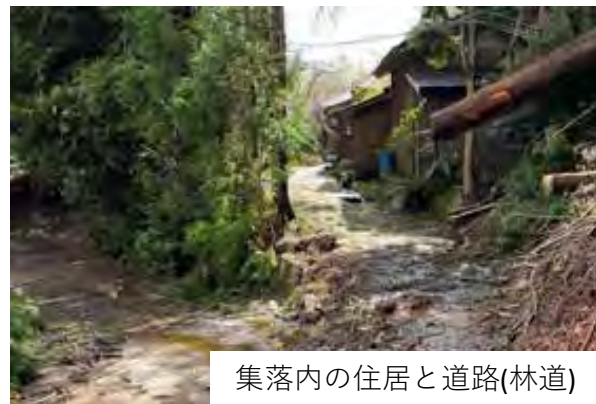
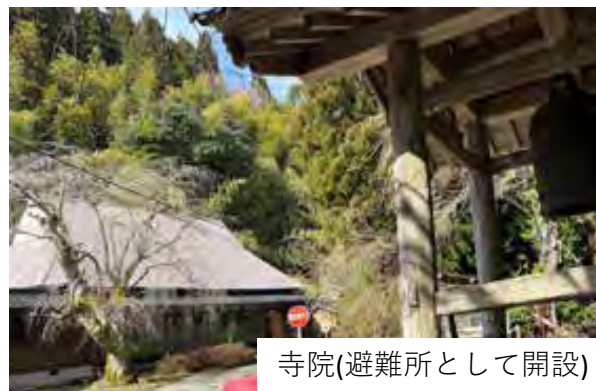
孤立地区の例(輪島市門前町本郷地区)

地域：輪島市門前町本郷地区
 孤立解消日：1月12日
 孤立原因：法面崩壊による道路寸断
 孤立人数：3名
 解消方法：自力で避難

集落内の住居と道路(林道)

寺院(避難所として開設)

道路の被害状況

状況：山間部に位置し集落内でのへり着陸は困難
 孤立解消までの自宅以外の退避場所：寺院

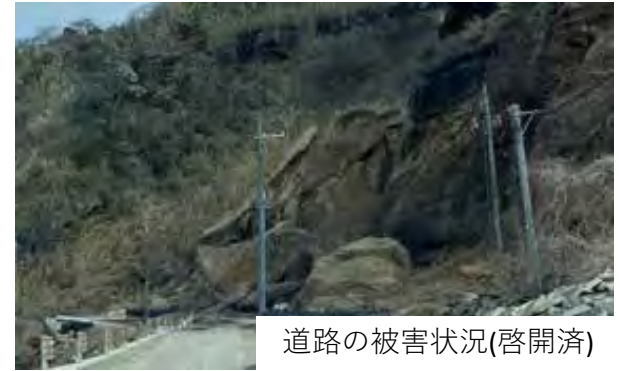
孤立地区の例(輪島市門前町諸岡地区)

地域：輪島市門前町諸岡地区
 孤立解消日：1月13日
 孤立原因：法面崩壊による道路寸断
 孤立人数：61名
 解消方法：徒歩(海岸の隆起箇所)、ヘリ

道路の被害状況(啓開済)

ヘリ着陸地(遊休農地を整地)

海岸(一部住民は隆起箇所を徒歩避難)

状況：ヘリコプターによる避難を実施。
 港はあるが付近の海岸が隆起(徒歩避難可)しており、船舶での避難は困難。

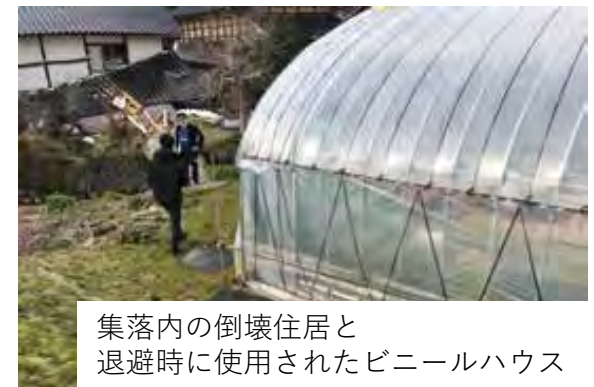
孤立地区の例(輪島市門前町山是清地区)

地域：輪島市門前町山是清地区
 孤立解消日：1月12日
 孤立原因：法面崩壊による道路寸断
 孤立人数：26名
 解消方法：道路啓開

状況：山間部に位置しているが、ヘリ着陸の可能性のある開けた土地あり。

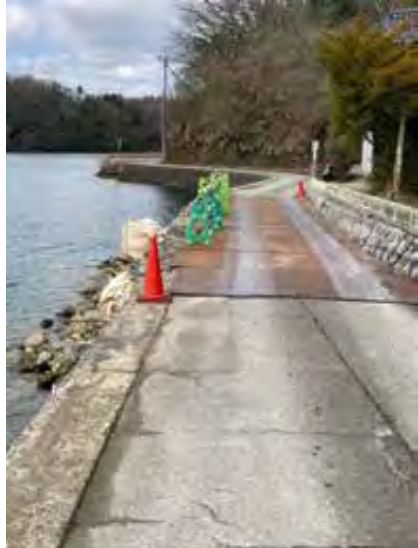
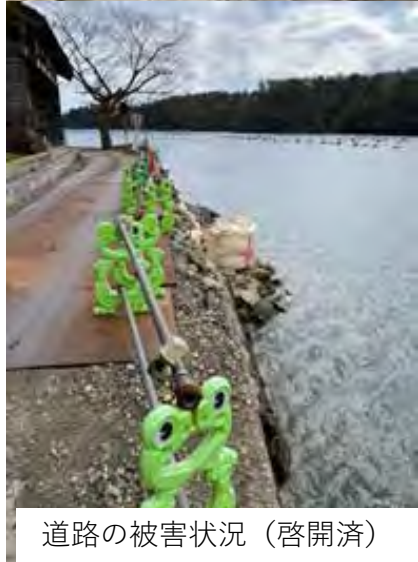
孤立地区の例（穴水町麦ヶ浦地区）

地 域：穴水町麦ヶ浦地区
 孤立解消日：1月9日
 孤立原因：道路損壊
 孤立人数：20名
 解消方法：道路啓開

道路の被害状況（啓開済）

状況：集落から避難ルートまでの唯一の道路が損壊
 孤立解消までの自宅以外の退避場所：個人宅

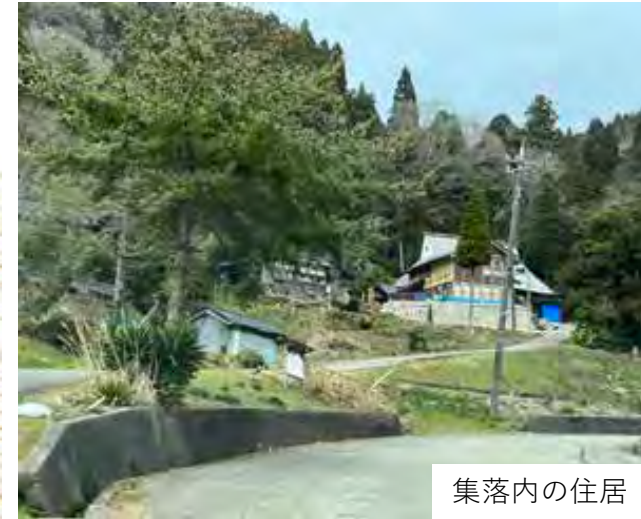
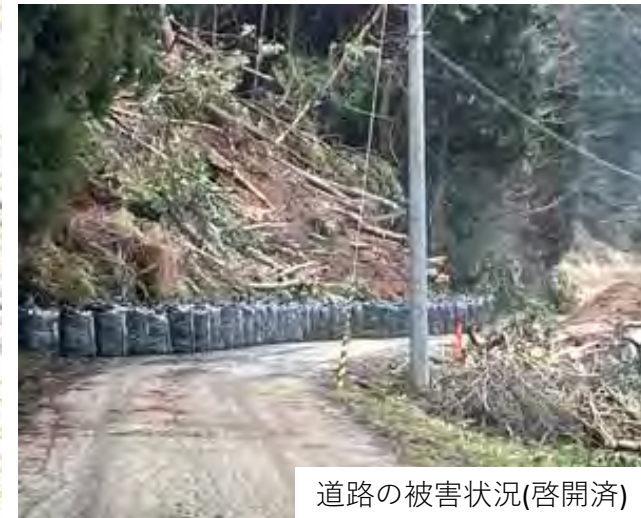
孤立地区の例(七尾市中島町河内地区)

地域：七尾市中島町河内区
 孤立解消日：1月5日
 孤立原因：法面崩落による道路寸断
 孤立人数：約10名
 解消方法：道路啓開

状況：集落から避難ルートまでの唯一の道路において、法面崩落。1月5日に部分的な啓開により徒歩避難。
