令和6年能登半島地震を踏まえた対応

令和6年能登半島地震に係る志賀地域
における被災状況調査（令和6年4月版）

内閣府（原子力防災担当）

令和6年4月12日

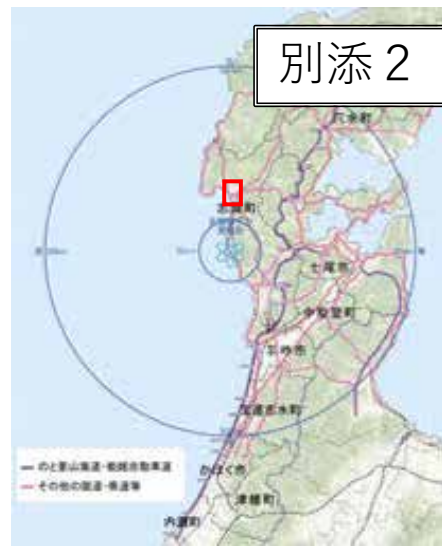
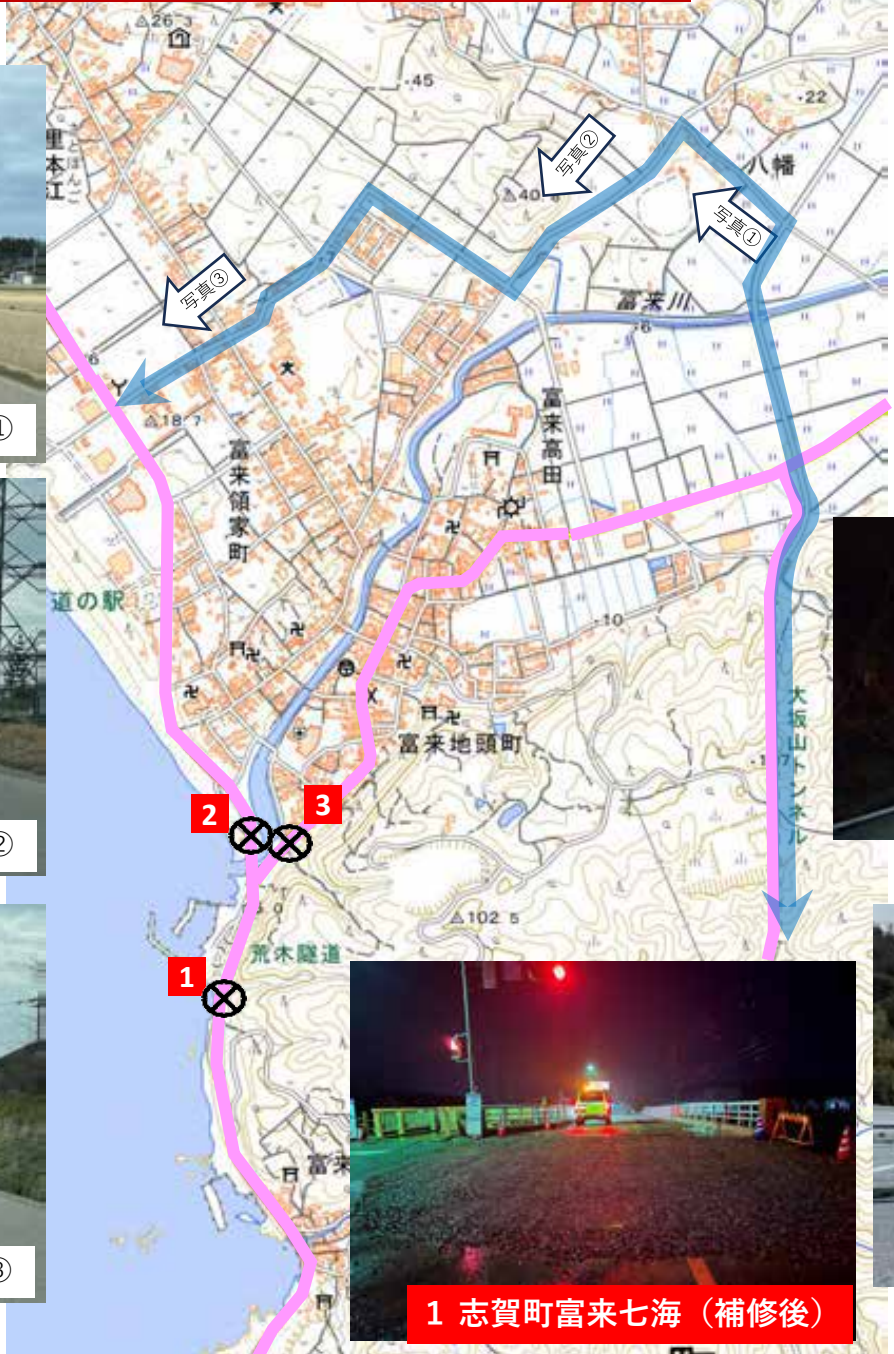
別添 2

3 志賀町領家～地頭

1 志賀町富来七海（補修後）

2 志賀町富来領家

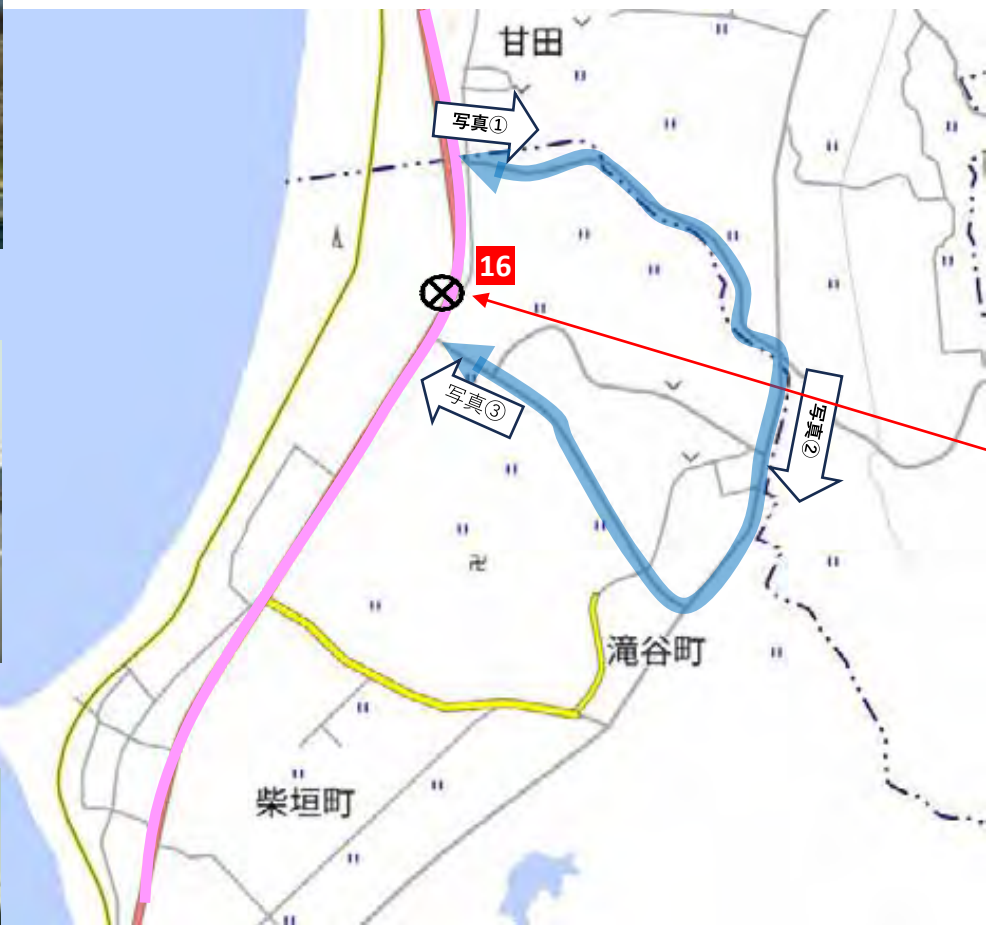
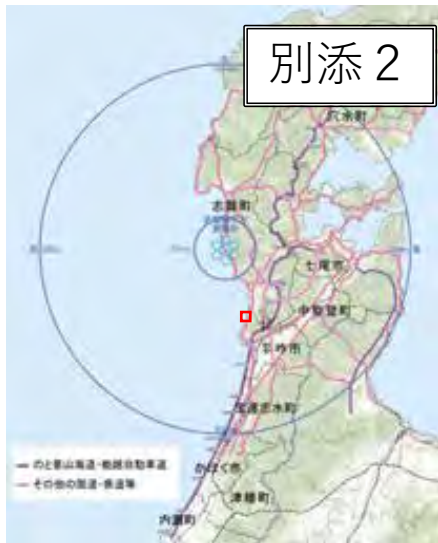
別添 2

16 国道249号羽咋市柴垣

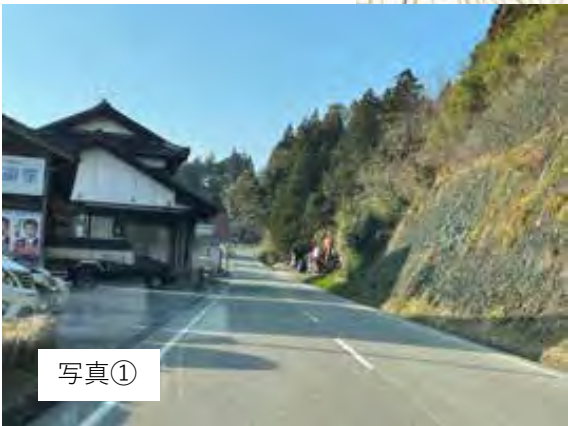
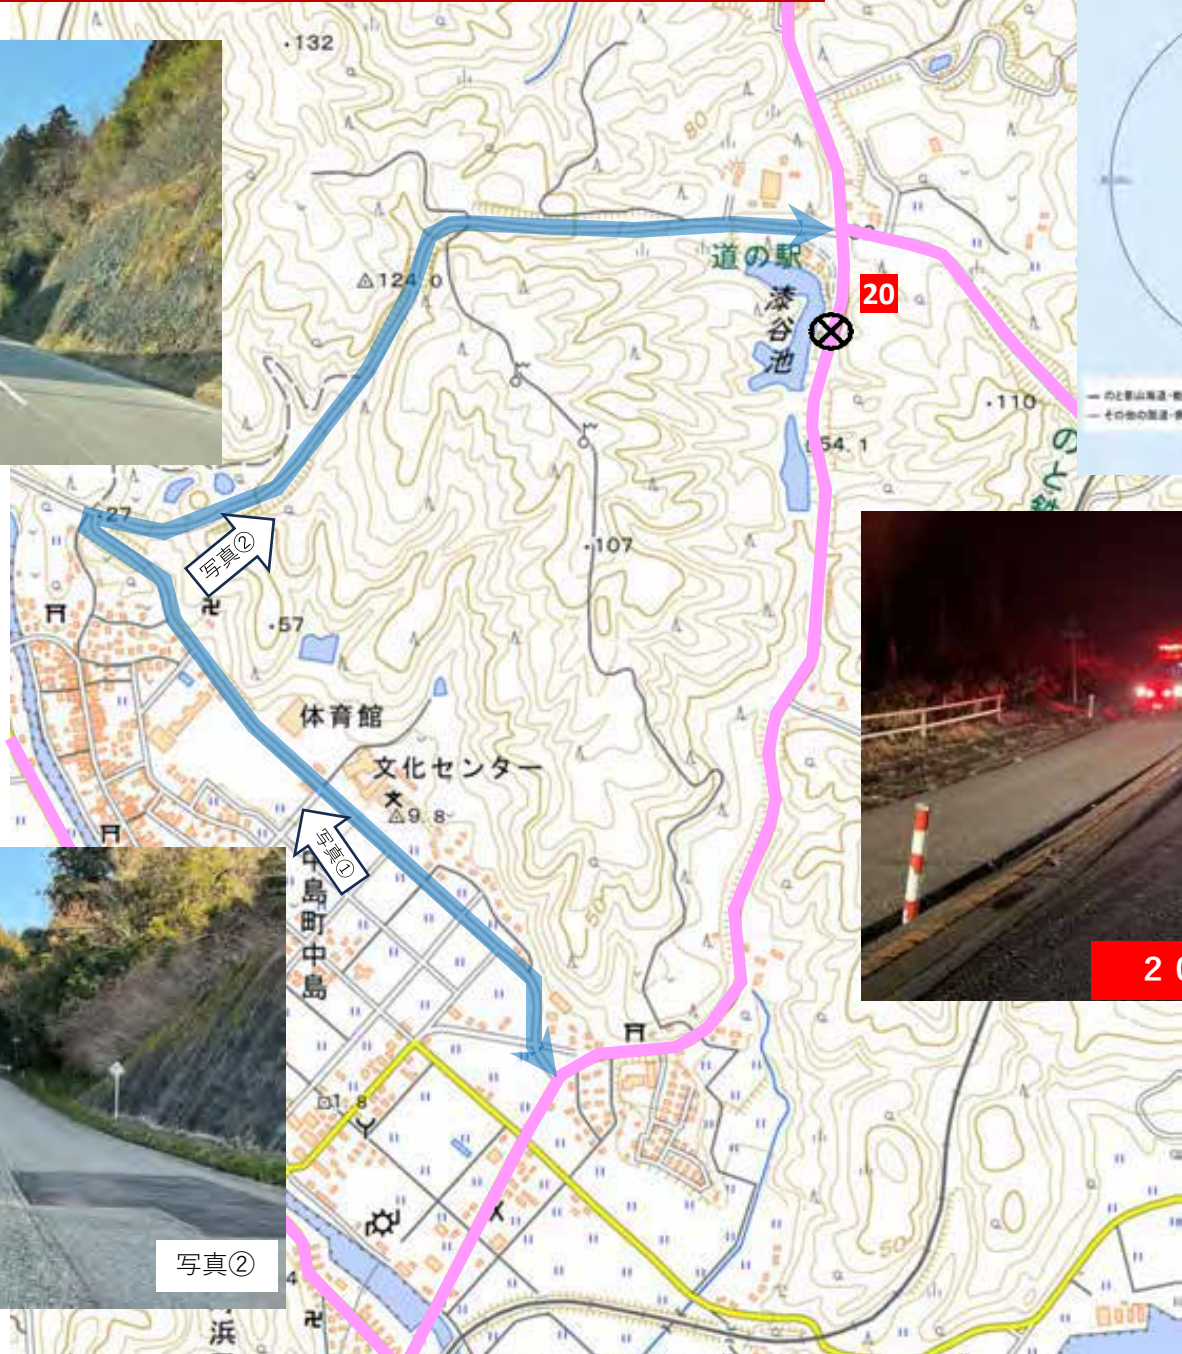
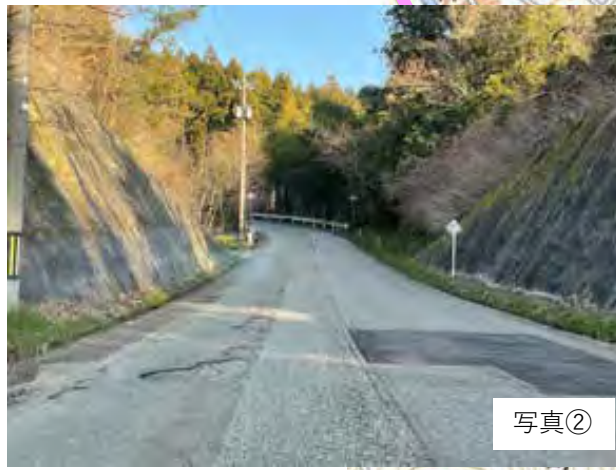
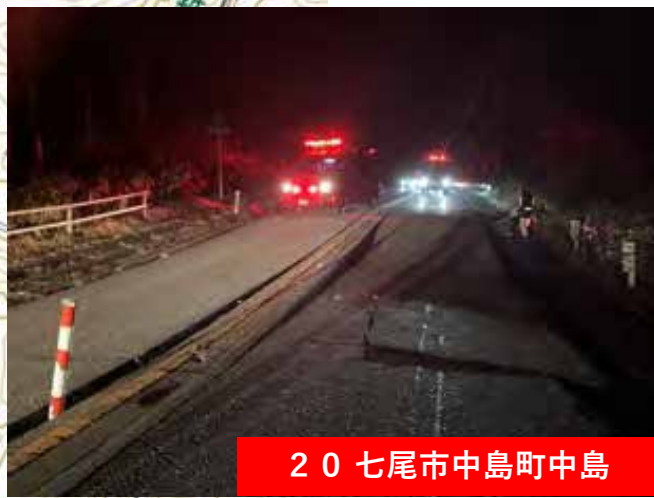
別添 2

20 七尾市中島町中島

1月5日午前9時に通行止めが解除されている。

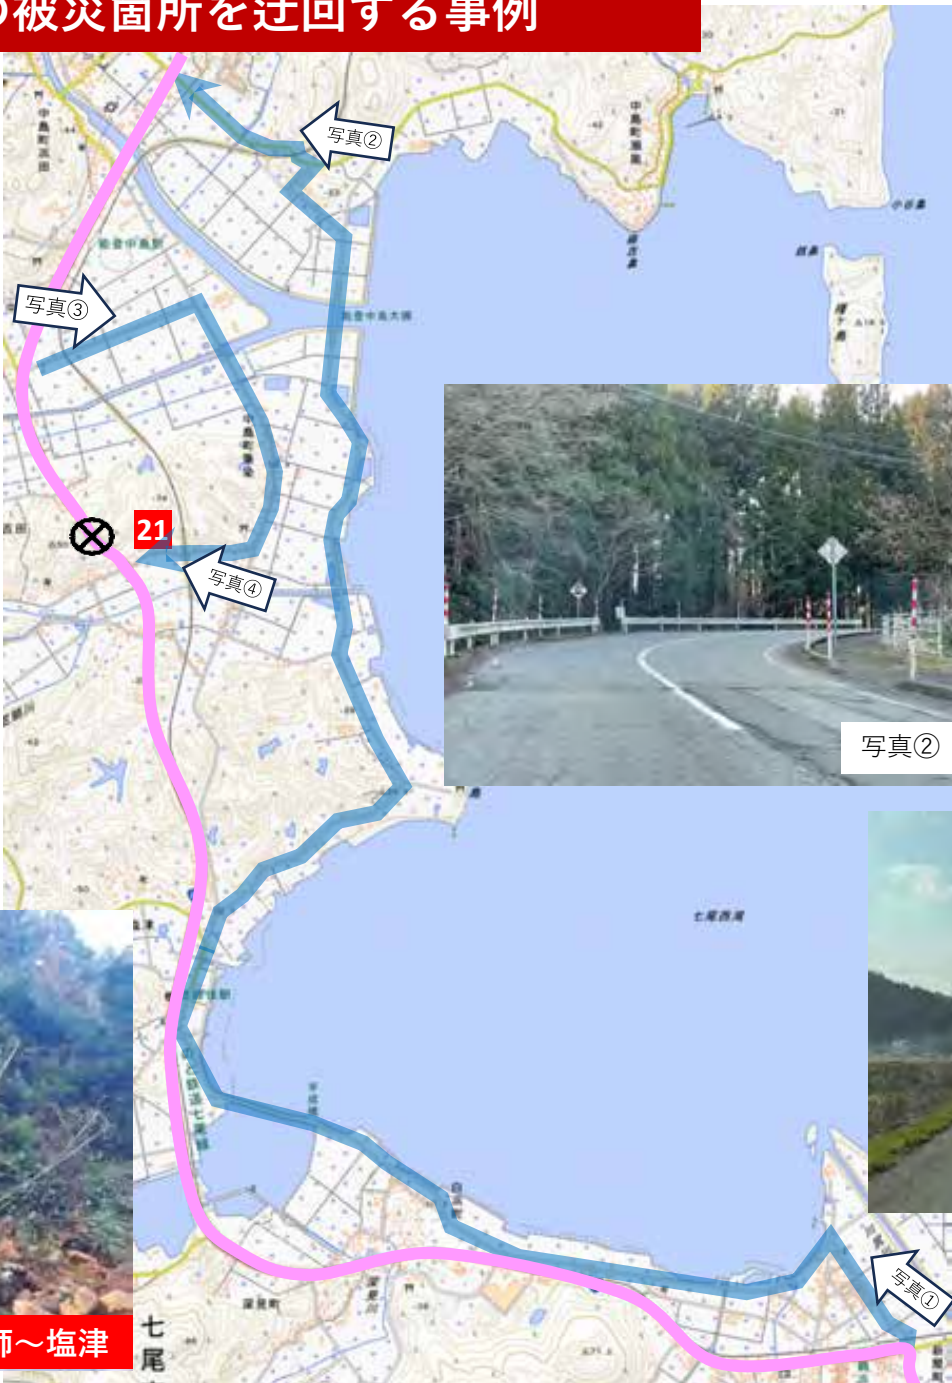
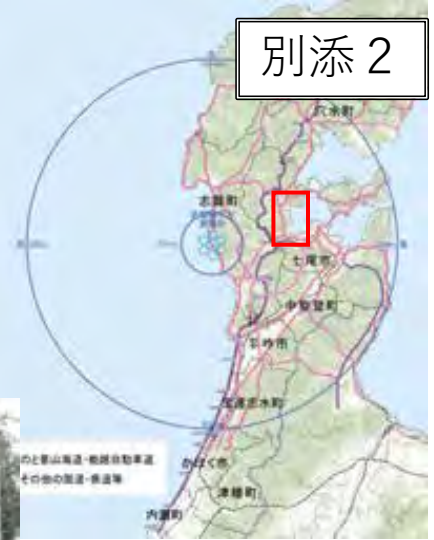
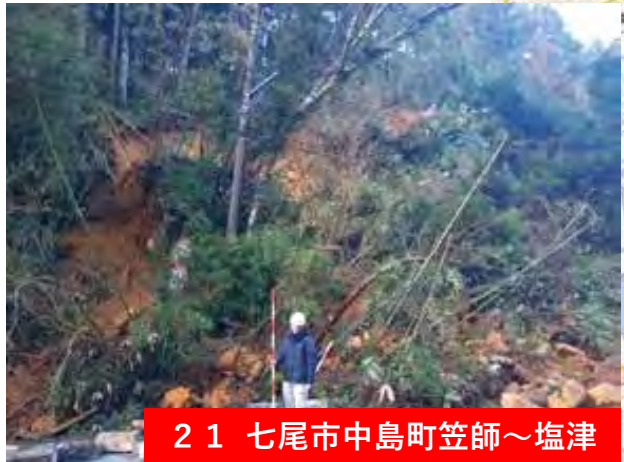
別添 2

21 七尾市中島町笠師～塩津

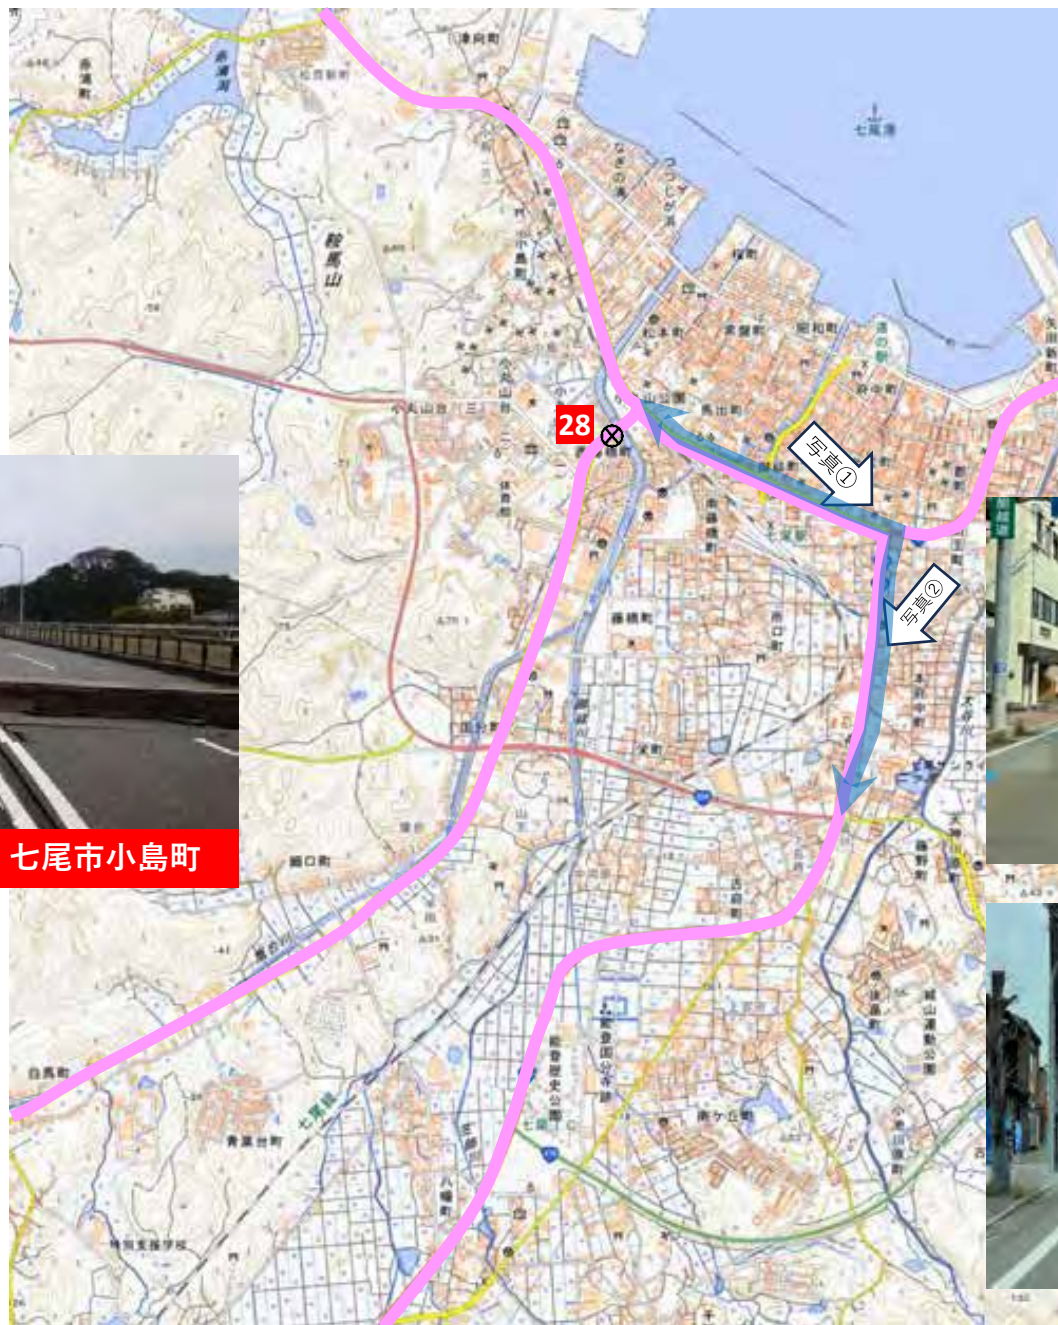
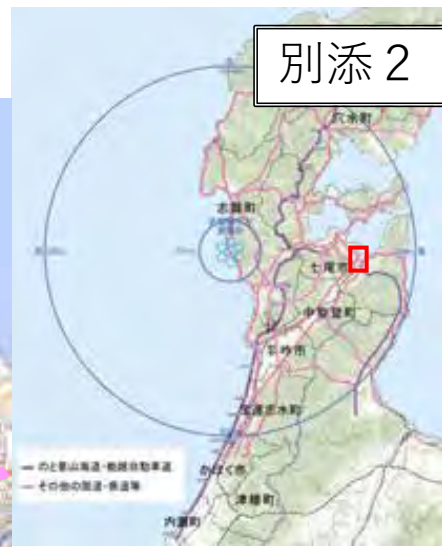
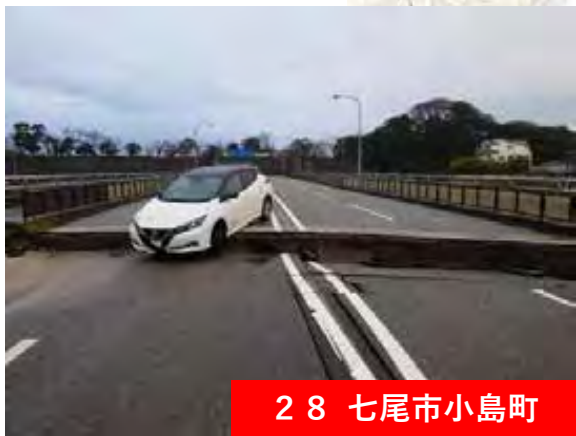
別添 2

28 七尾市小島町

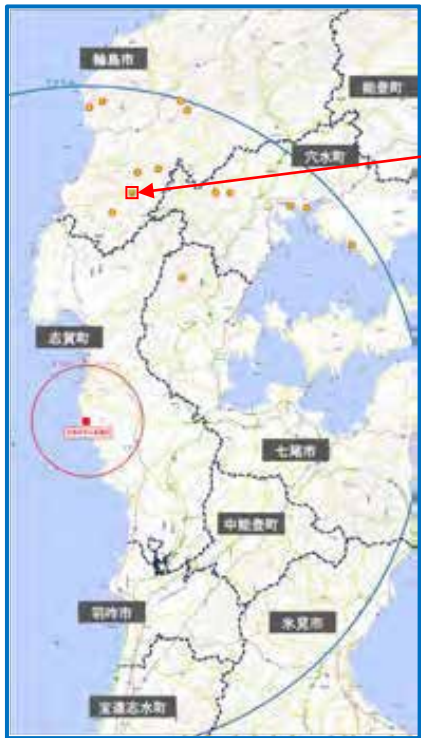
孤立地区の例(輪島市門前町山是清地区)

地 域 : 輪島市門前町山是清地区
 孤立解消日 : 1月12日
 孤立原因 : 法面崩壊による道路寸断
 孤立人数 : 26名
 解消方法 : 道路啓開

道路の被害状況(啓開済)

集落内の倒壊住居と
退避時に使用されたビニールハウス

集落内の開けた土地

状況 : 山間部に位置しているが、ヘリ着陸の可能性のある開けた土地あり。

孤立解消までの自宅以外の退避場所 : ビニールハウス

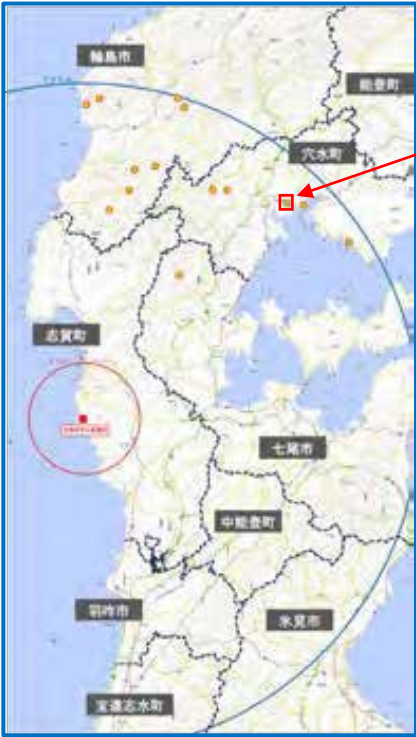
孤立地区の例（穴水町麦ヶ浦地区）

地 域：穴水町麦ヶ浦地区
 孤立解消日：1月9日
 孤立原因：道路損壊
 孤立人数：20名
 解消方法：道路啓開

道路の被害状況（啓開済）

状況：集落から避難ルートまでの唯一の道路が損壊
 孤立解消までの自宅以外の退避場所：個人宅
