令和6年能登半島地震を踏まえた対応

令和6年能登半島地震に係る志賀地域
における被災状況調査（令和6年4月版）

内閣府（原子力防災担当）

令和6年4月12日

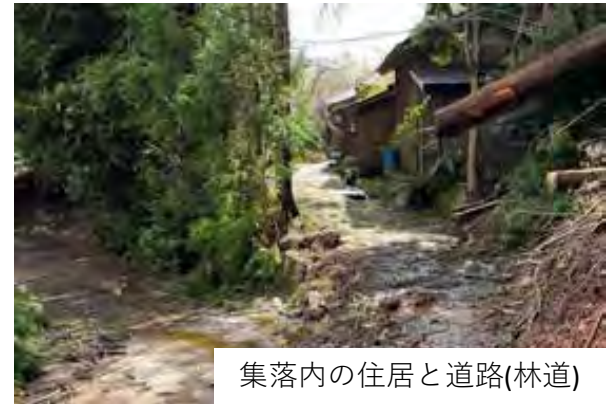
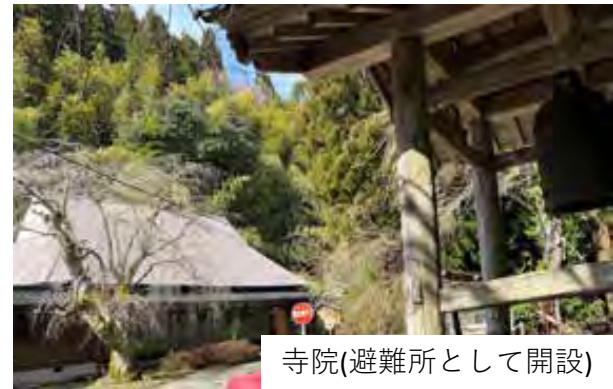
孤立地区の例(輪島市門前町本郷地区)

地域：輪島市門前町本郷地区
 孤立解消日：1月12日
 孤立原因：法面崩壊による道路寸断
 孤立人数：3名
 解消方法：自力で避難

集落内の住居と道路(林道)

寺院(避難所として開設)

道路の被害状況

状況：山間部に位置し集落内でのへり着陸は困難
 孤立解消までの自宅以外の退避場所：寺院

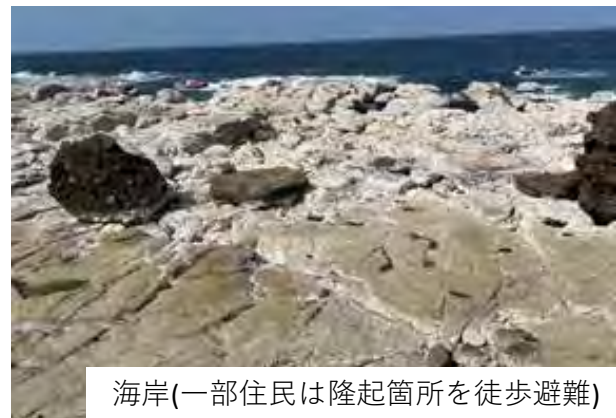
孤立地区の例(輪島市門前町諸岡地区)

地域：輪島市門前町諸岡地区
 孤立解消日：1月13日
 孤立原因：法面崩壊による道路寸断
 孤立人数：61名
 解消方法：徒歩(海岸の隆起箇所)、ヘリ

道路の被害状況(啓開済)

ヘリ着陸地(遊休農地を整地)

海岸(一部住民は隆起箇所を徒歩避難)

状況：ヘリコプターによる避難を実施。
 港はあるが付近の海岸が隆起(徒歩避難可)しており、船舶での避難は困難。

孤立解消までの自宅以外の退避場所：集会所

道路啓開によって孤立が解消した地区がほとんどであったが、一部ではヘリコプターによる避難で孤立が解消した地区(輪島市門前町諸岡地区)もあった。

なお、ヘリコプターによる避難にあたっては、吊り上げ救助のほか、調査・整地した適地への着陸も行われていた。

また、同地区においては、海岸部の隆起箇所を歩いて避難した住民もいた。

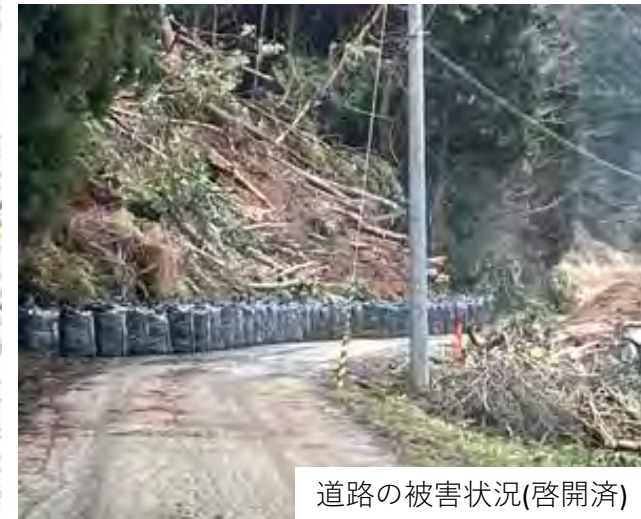
孤立地区の例(七尾市中島町河内地区)

地域：七尾市中島町河内区
 孤立解消日：1月5日
 孤立原因：法面崩落による道路寸断
 孤立人数：約10名
 解消方法：道路啓開

集落内の住居

道路の被害状況(啓開済)

状況：集落から避難ルートまでの唯一の道路において、法面崩落。1月5日に部分的な啓開により徒歩避難。

孤立解消までの自宅以外の退避場所：不明
