第11次(令和2年度～令和7年度) 交通安全基本計画 ～中間案についての意見～

踏切事故遺族の会紡ぎの会
加山圭子

令和2年12月10日

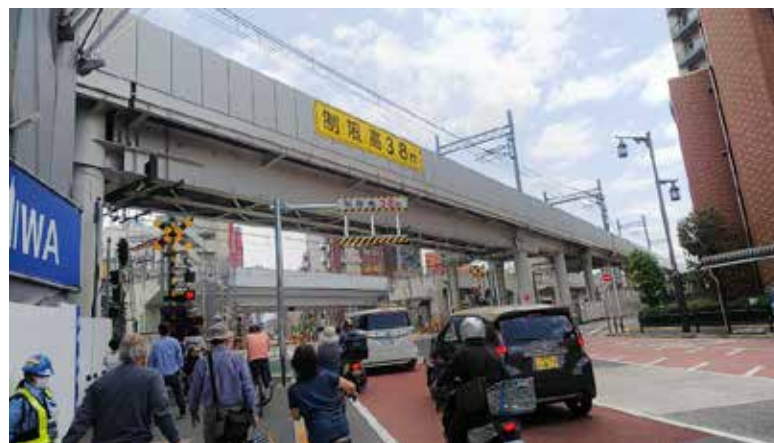
「高架化工事が進む竹ノ塚踏切」
* 令和2年9月撮影

令和3年度末(2022年3月)全線高架化(営業線)及び踏切解消
新しい竹の塚を目指してまちづくりがすすめられている。

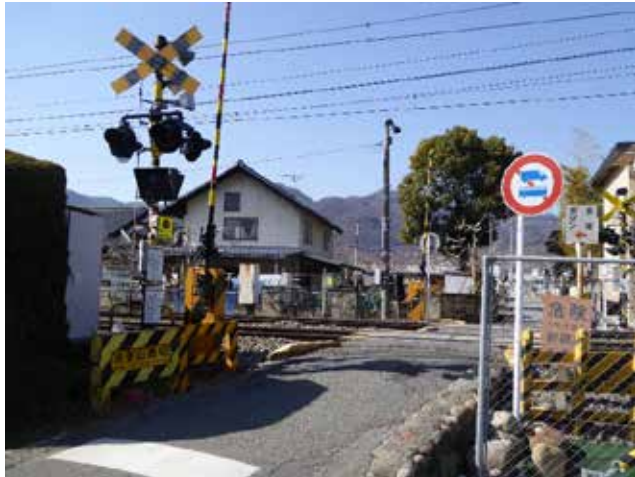
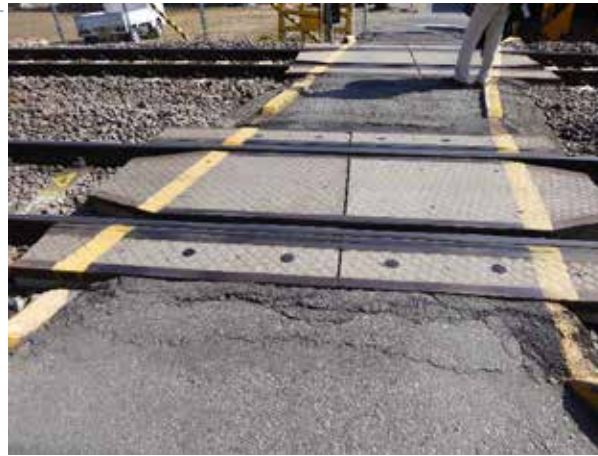
- 事故のあった踏切道には凹凸がある。また、踏切道の入り口は広くても中は狭い場合がある。

- 通行者する人が列車に注意しつつ、つまずかないように(脱輪しないように)下を向いて歩かざるをえない。

2018年5月3日山梨市JR東日本中央線赤斐山(あかはやま)踏切(第1種踏切)事故
85歳の女性が特急あずさに撥ねられて亡くなった。
報道によると、女性は電動車いすから降りて手を振っていたという。

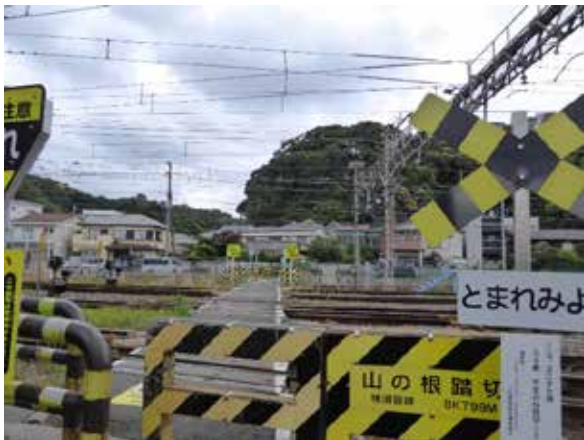
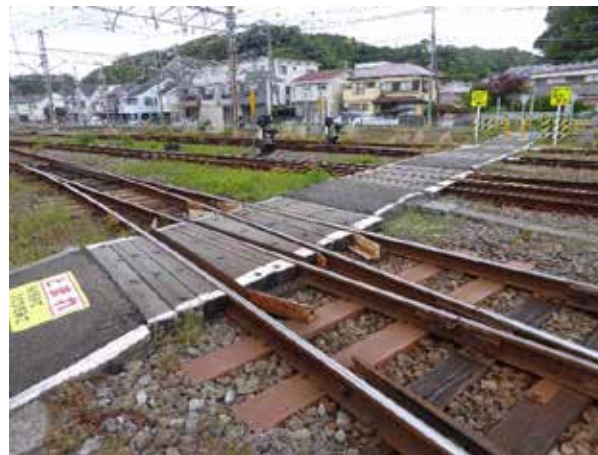
2019年3月21日神奈川県逗子市JR東日本横須賀線山の根踏切(第4種踏切)事故
踏切は横須賀線の上下線と車庫線など計9線をまたぎ、長さが約35m。
高齢者の男性が撥ねられて亡くなった。

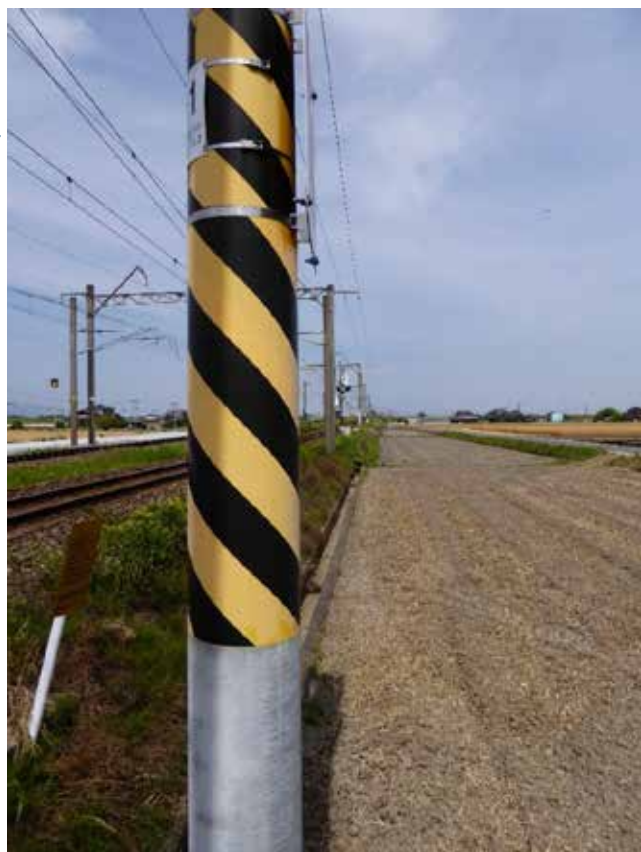
***佐賀県JR九州長崎本線於保踏切(第4種踏切)**

写真左 停止線に立って列車の来る方を見たが、電柱の列で見えない。

**(2) 遮断機のない踏切を通行する人が、
停止線から見た踏切通過列車の見通しを確保し維持する。**

**・電車運転士からの見通しの確保は定期的に点検されているが、
踏切利用者からの対策が不十分である。・・・維持継続されていない。**

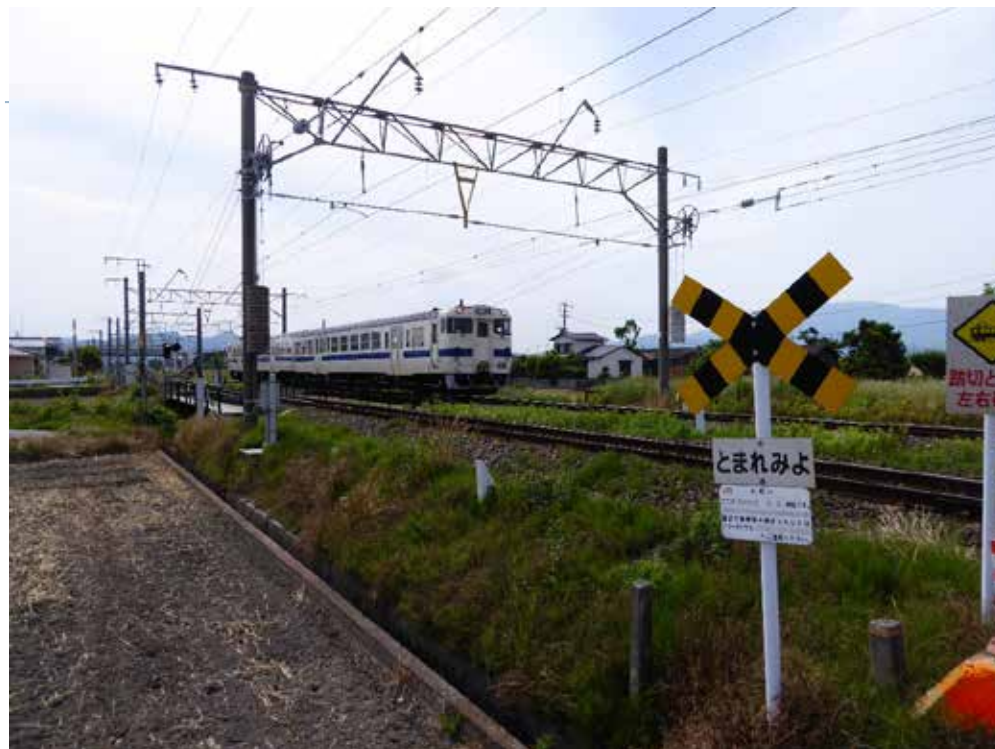
写真右 5,6分おきに列車が通過する。各駅停車や特急など、さまざまな速度の列車が通る。いつ電車が来るかわからない。
