第5節 救助・救急体制の整備

上越新幹線列車脱線事故

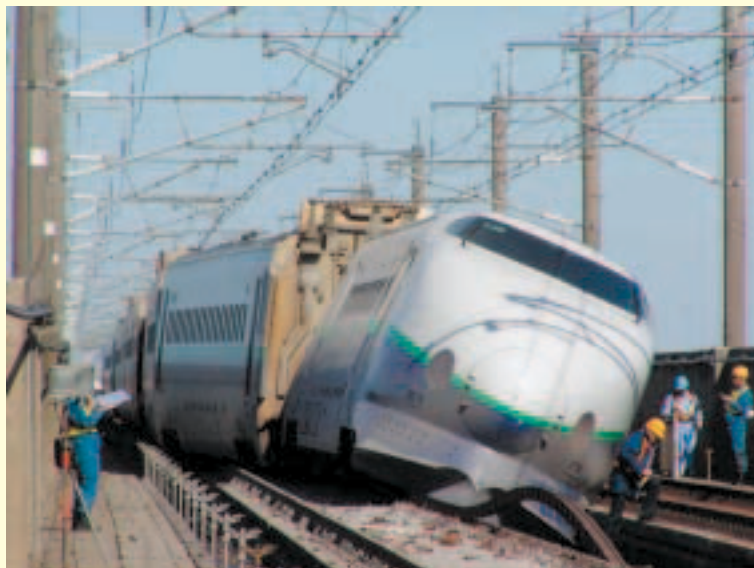
脱線した上越新幹線「とき325号」

平成16年10月23日17時56分頃，「平成16年新潟県中越地震」に際し，上越新幹線浦佐駅～長岡駅間において，東京駅発新潟駅行き10両編成の下り列車「とき325号」が走行中に脱線した。列車には乗客等154名が乗車していたが，死傷者はいなかった。

当該列車脱線事故については，航空・鉄道事故調査委員会において，事故の原因究明のための調査が鋭意進められているところであるが，この事故が多数の乗客等を乗せ速度約200km/hで営業運転中の列車が地震の際に脱線したという，我が国において過去に例のないものであり，地震の際の列車脱線事故における被害軽減対策等の検討が早急に必要と考えられることから，平成17年1月24日に事故の調査経過の概要について報告・公表が行われた。
