三重県熊野灘におけるフェリー横転座礁事故をうけたフェリー大傾斜事故の再発防止対策について

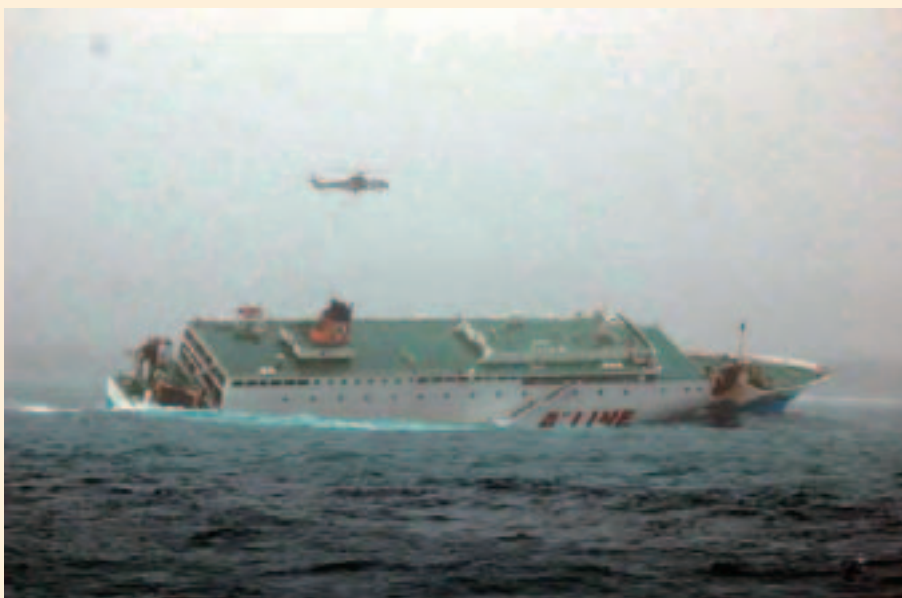
出典)『海上保安レポート2010』

平成21年11月、フェリーありあけ（7,910トン）が、熊野灘を航行中に船体が右舷側に大傾斜し、その後、三重県御浜町沖に乗り上げて横転状態となる事故が発生した。同事故は、迅速な救助等により乗客乗員が全員無事救助されたものの、我が国のフェリー事故としては近年に類を見ない重大な事故である。

運輸安全委員会の調査により、本事故の原因として 追い波中の危険な状況下を航行していたことで復原力が低下し大傾斜が発生したこと、大傾斜の際に固定措置が不十分であった貨物の荷崩れが発生し船体傾斜が戻らなくなったこと、が挙げられている。

大傾斜防止のための操船

フェリー等（フェリー，RORO船）の運航中に追い波を受けた場合には、減速や針路変更を行い、安全確保に努める。

貨物の移動防止のための固定措置

フェリー等の車輻甲板に直接置いて輸送するコンテナについて、固定措置の改善を図る。

フェリー等の車輻甲板に積載する車輻・シャーシについて、固定措置の検証を行い、強度不足の場合は固定措置の改善を図る。
