H3ロケット8号機打上げ失敗の原因究明について

資料59-1
科学技術・学術審議会
研究開発・評価分科会
宇宙開発利用部会
調査・安全小委員会(第59回)
R8.1.20

H3ロケット8号機 打上げ失敗原因究明状況

2026年1月20日
宇宙航空研究開発機構

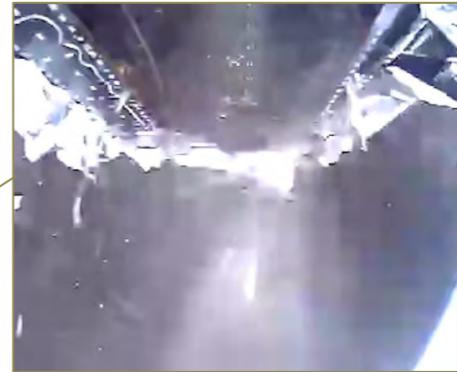
衛星のパネルが外れ
ている

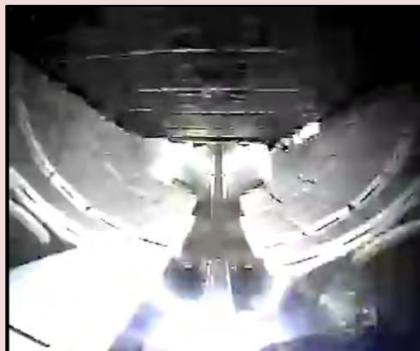
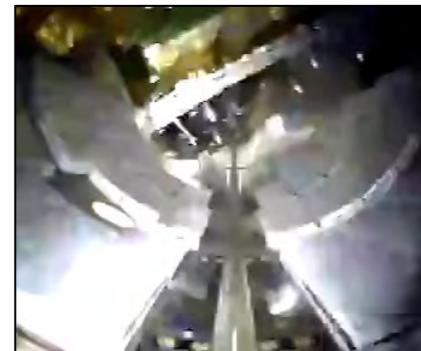
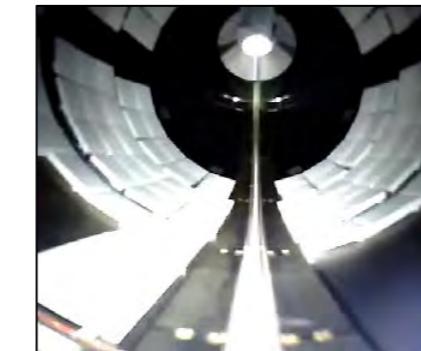
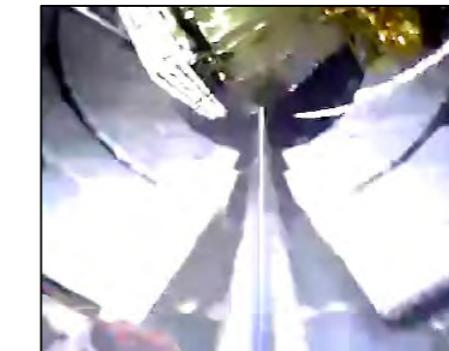
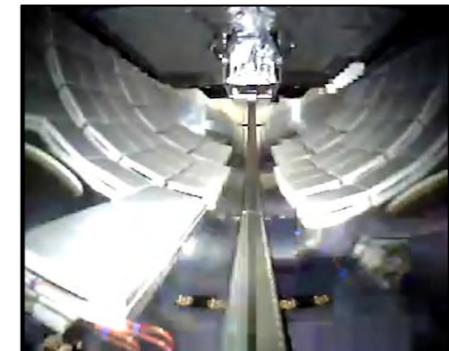
■ 取得画像（衛星フェアリング分離時他号機との比較）

- ・カメラの特性から太陽光の反射による白飛びが過去号機にも発生している。
- ・過去号機はフェアリング分離面から外部が識別できていたが、F8では全面の白飛びが継続していることが特徴的。

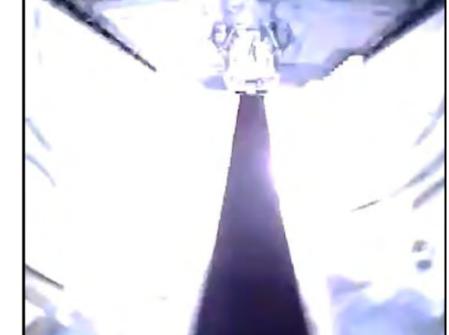
(※) 映像とテレ
メトリデータの完
全な同期が取れて
いないので時刻は
参考

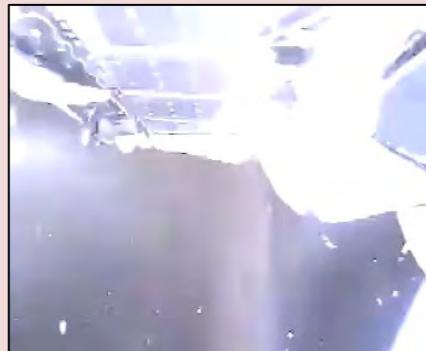
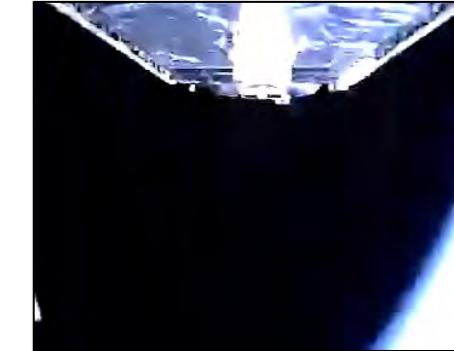
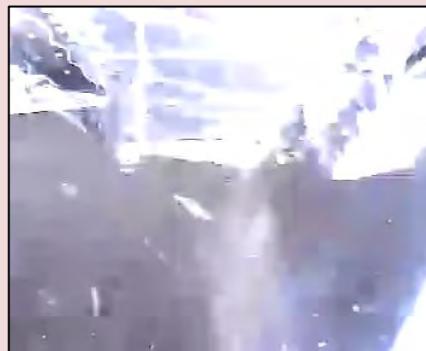
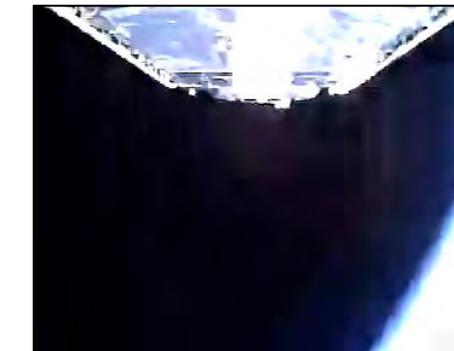
フェアリング分離後の全フレームの連続画像(5/6)

- ・TF2はフェアリング開頭により太陽が画角に入り白飛びしている。
